RELATÓRIO FOTOGRÁFICO

COMPLEXO SEDE

Local: Ed. Navega 4º andar – Secretaria do Centro de Memória

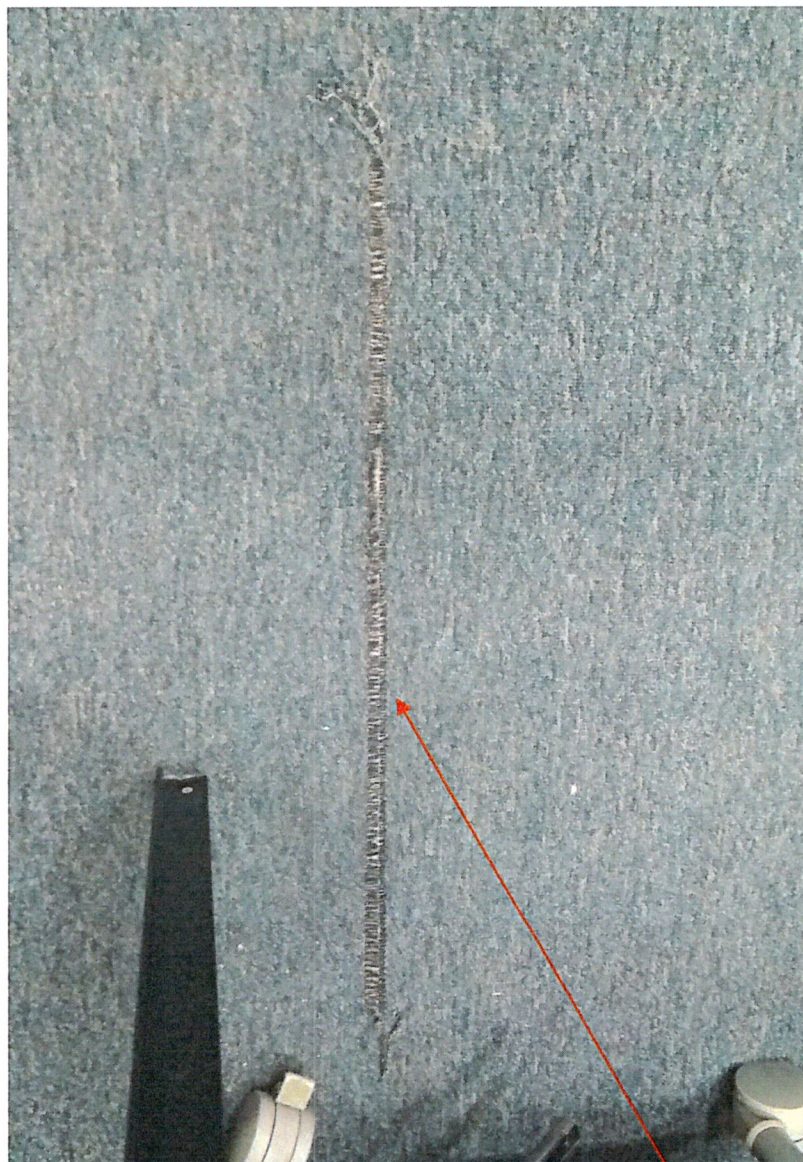
Arquivo

Carpete danificado com fios puxados

Para instalação de piso vinílico no local, faz-se necessária a retirada do carpete existente, preparo de contrapiso e instalação de piso vinílico novo.

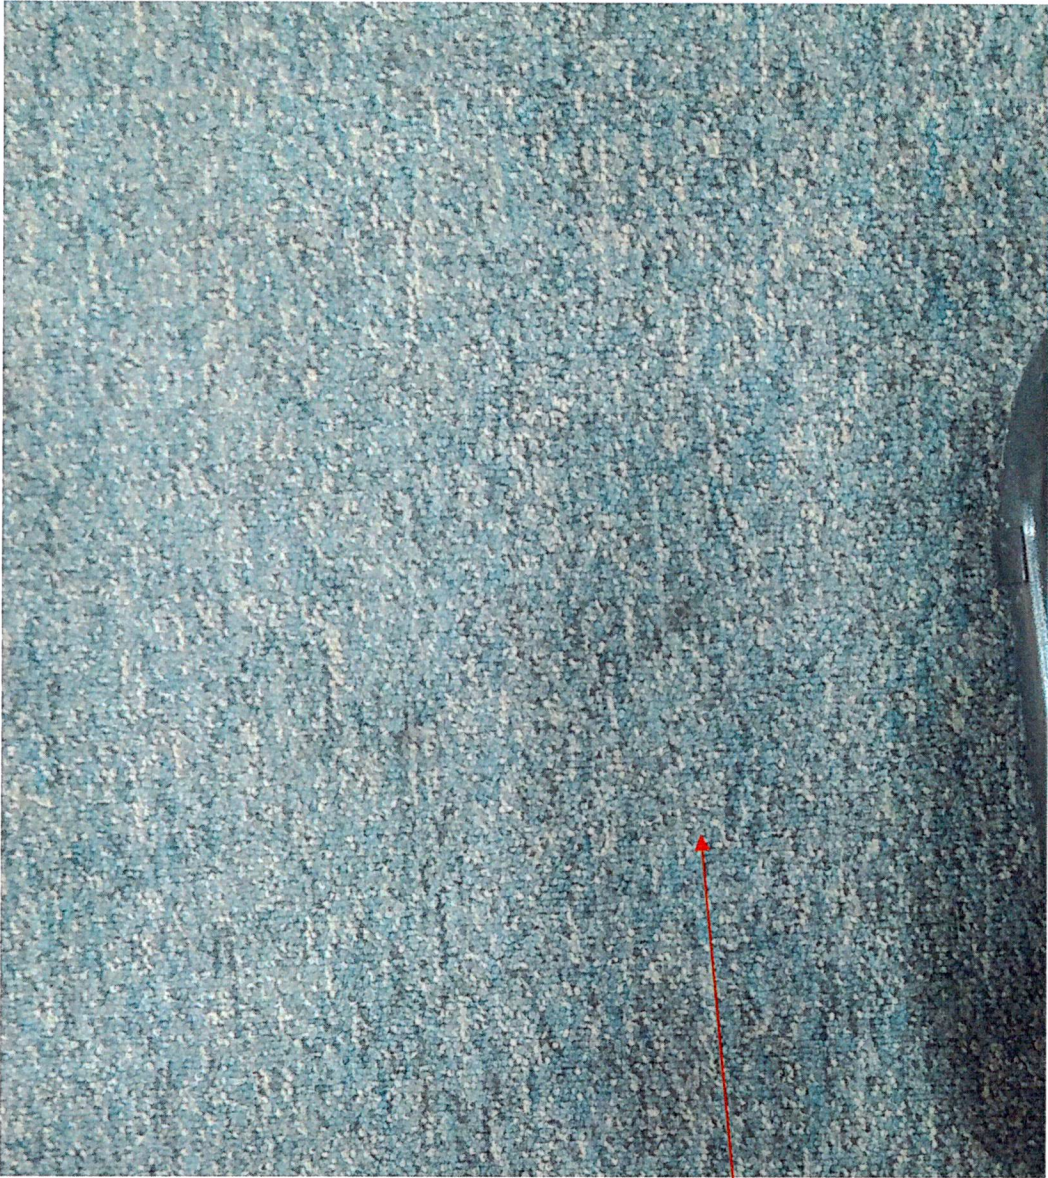
Sala de reunião

Carpete com manchas

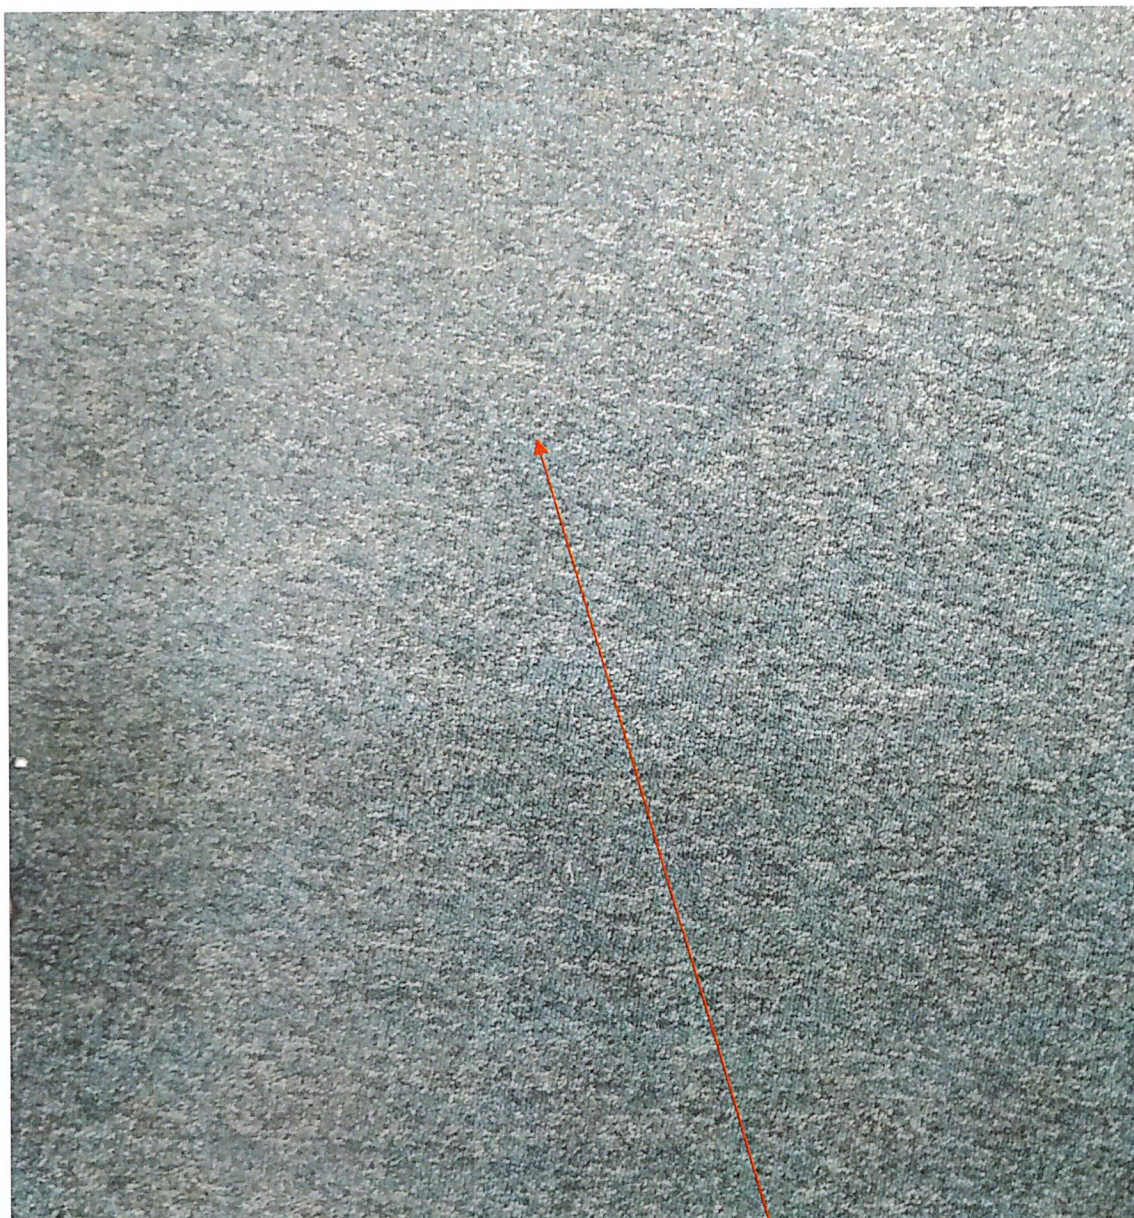
Gabinete

Carpete com manchas

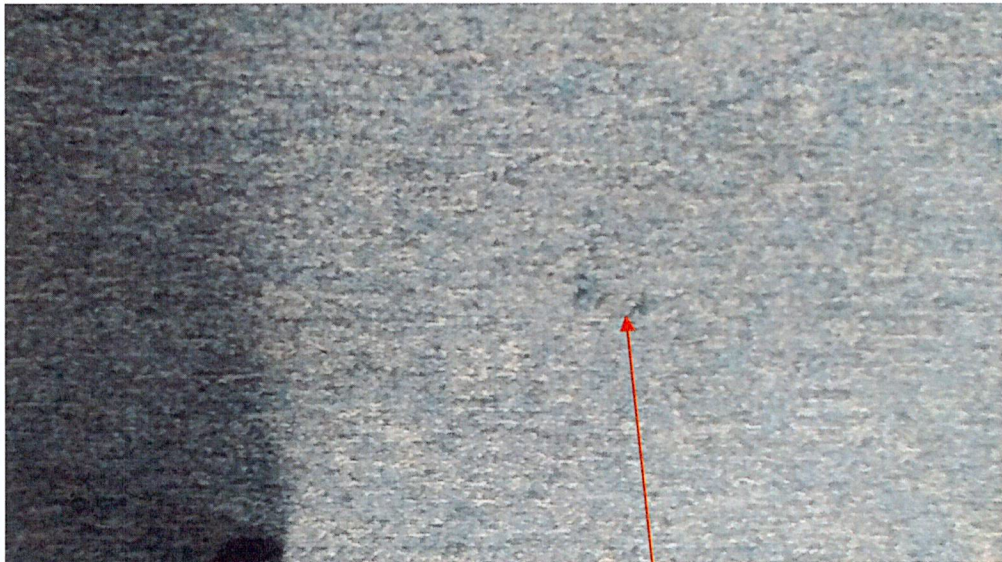
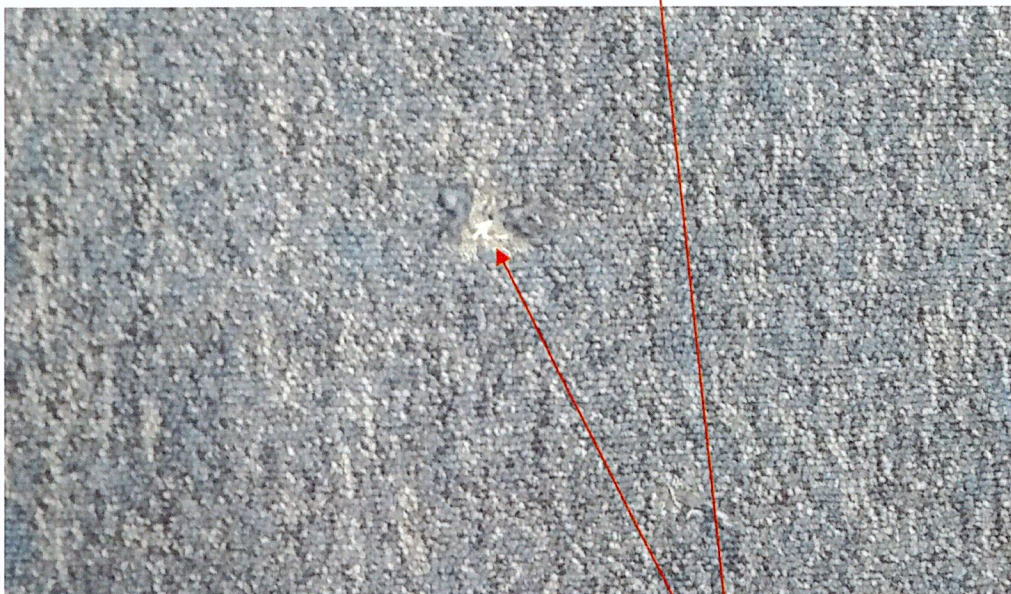
Salão

Pontos faltando carpete

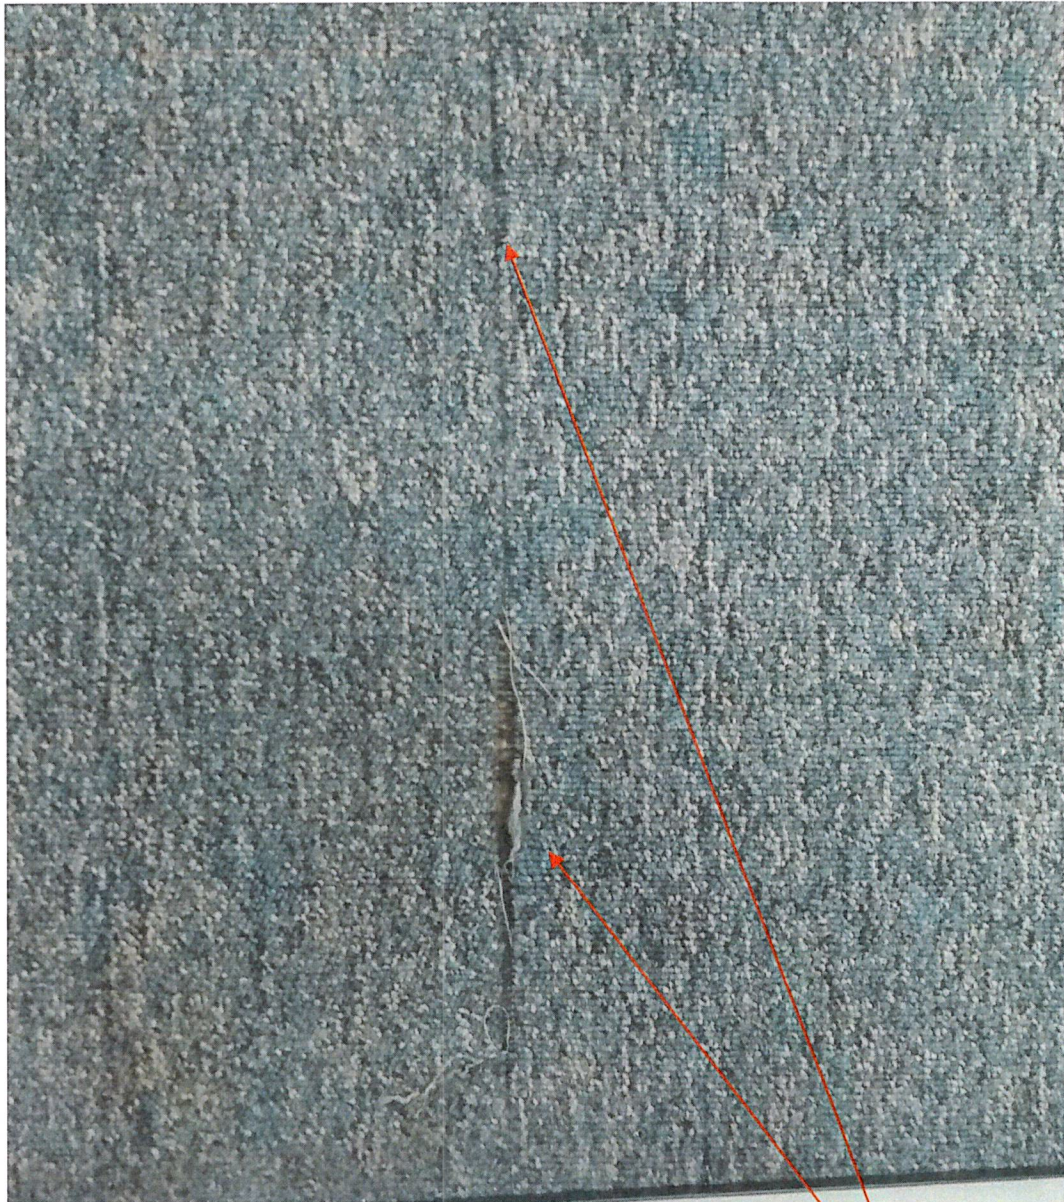
Salão

Pontos com carpete descolado e rasgado

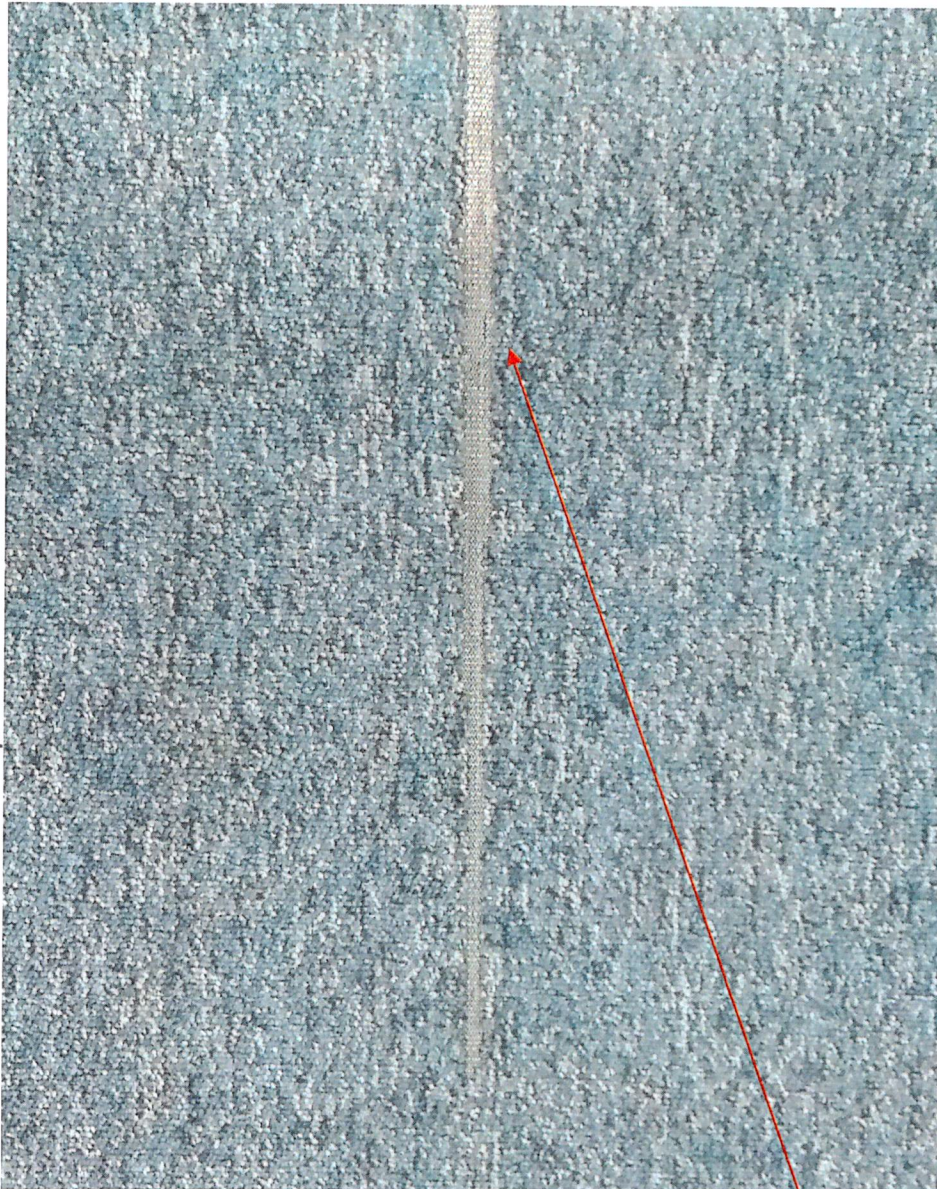
Salão

Carpete danificado e faltando no trechos
