MINISTÉRIO PÚBLICO DO ESTADO DO RIO DE JANEIRO  
GATE – Grupo de Apoio Técnico Especializado

Informação Técnica N. 068/2017  
14 de junho de 2017.

**Objeto:** Viaduto da “Bayer”

Modal de Transporte. Infraestrutura de Circulação.  
Viaduto da “BAYER”. Informação técnica sobre  
verificação de risco de desabamento, análise de  
patologia estrutural, análise de sobrecarga, análise de  
instalações hidráulicas e de conservação.

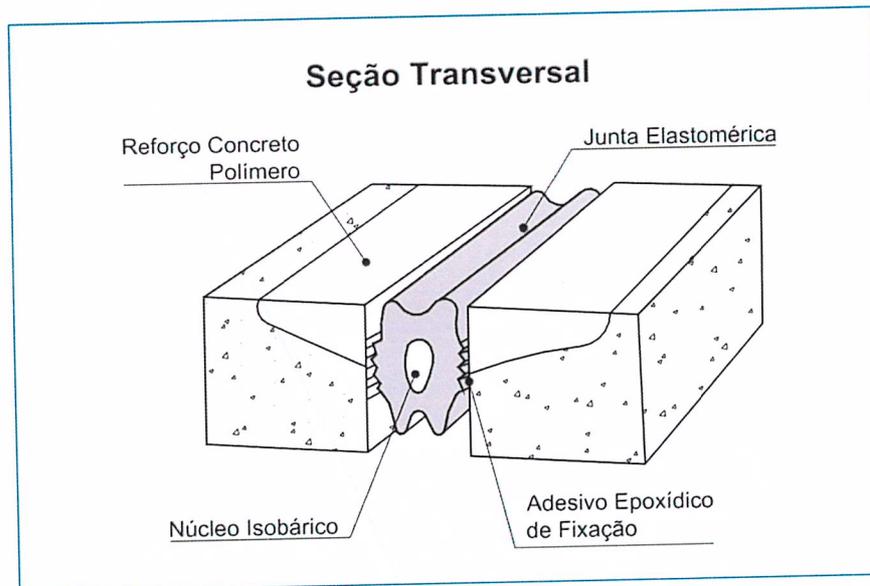
Figura 09: detalhe típico da junta tipo “JEENE”

Foram constatadas 13 juntas de dilatação com péssimo nível de conservação entre os eixos 1@8 e 11@15.

A junta utilizada no viaduto é do tipo “JEENE” com lábios poliméricos.

- Lábios poliméricos quebrados expondo as armaduras da laje;
- Juntas elastoméricas sem capacidade vedante bem como manter a continuidade da capa de rodagem;
- Ressalta-se elevado ruído e vibração na estrutura em decorrência do impacto das rodas quando trafegam sobre as juntas de dilatação;
- Constata-se sob as juntas a deposição de detritos oriundos da pista de rolamento.
