Objeto: Viaduto da “Bayer”

Endereço: Estrada da Boa Esperança, em frente ao Clube da Bayer

RELATÓRIO FOTOGRÁFICO

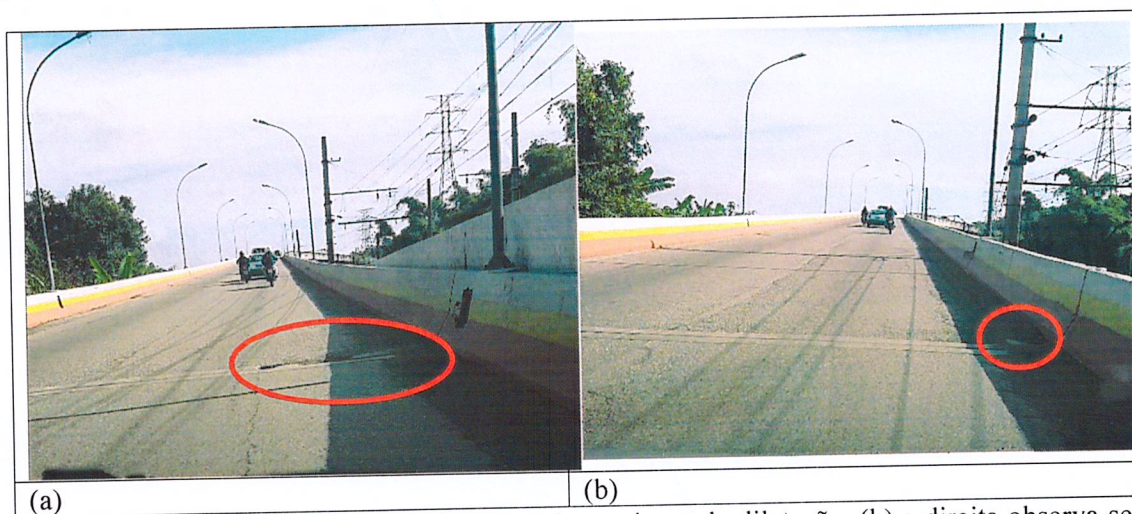
Figura 02: (a) descontinuidade da camada asfáltica na junta de dilatação, (b) a direita observa-se o ralo obstruído.

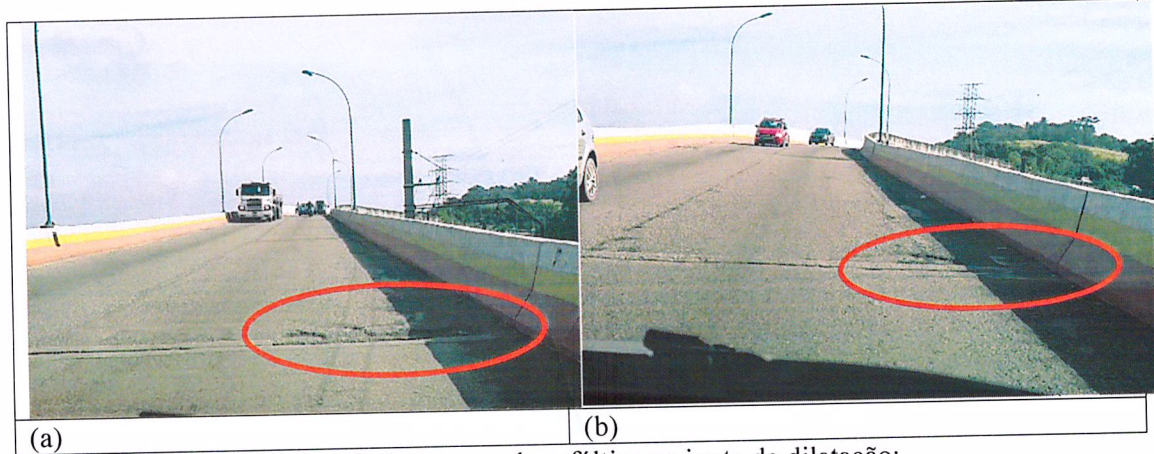
Figura 03: (a) e (b) descontinuidade da camada asfáltica na junta de dilatação;

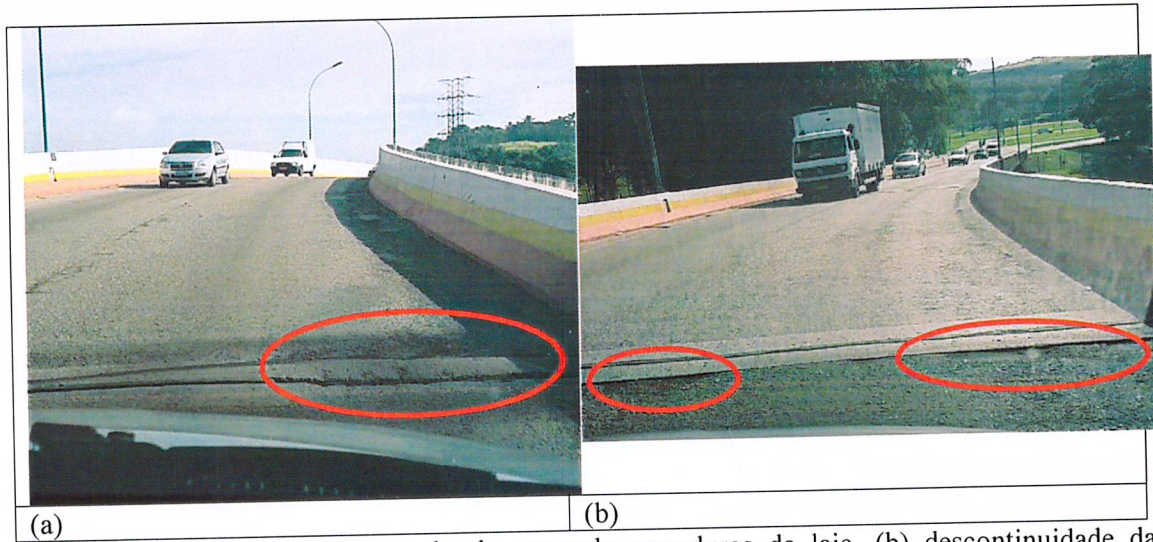
Figura 04: (a) lábio polimérico quebrado expondo armaduras da laje, (b) descontinuidade da camada asfáltica na junta de dilatação.

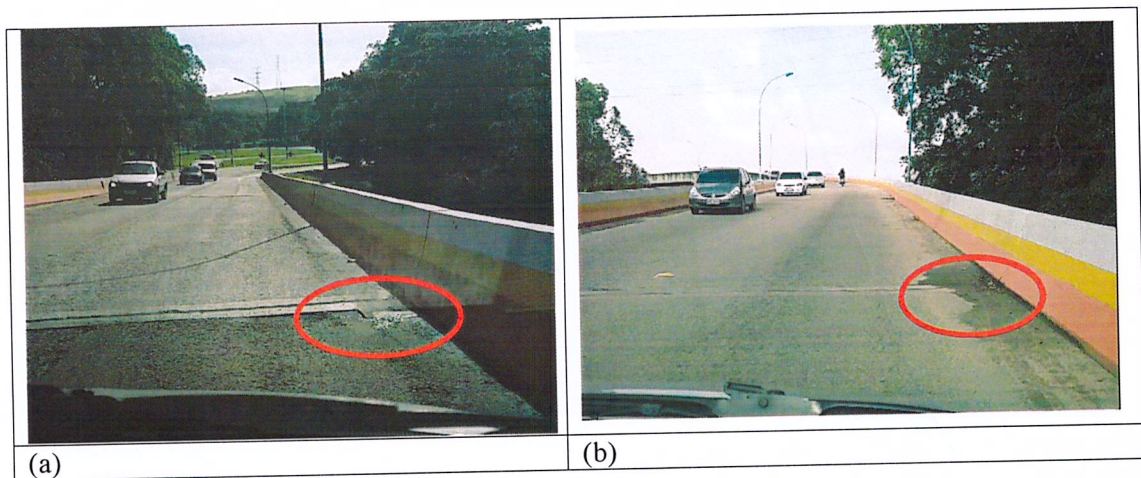
Figura 05: (a) e (b) ralos obstruídos;

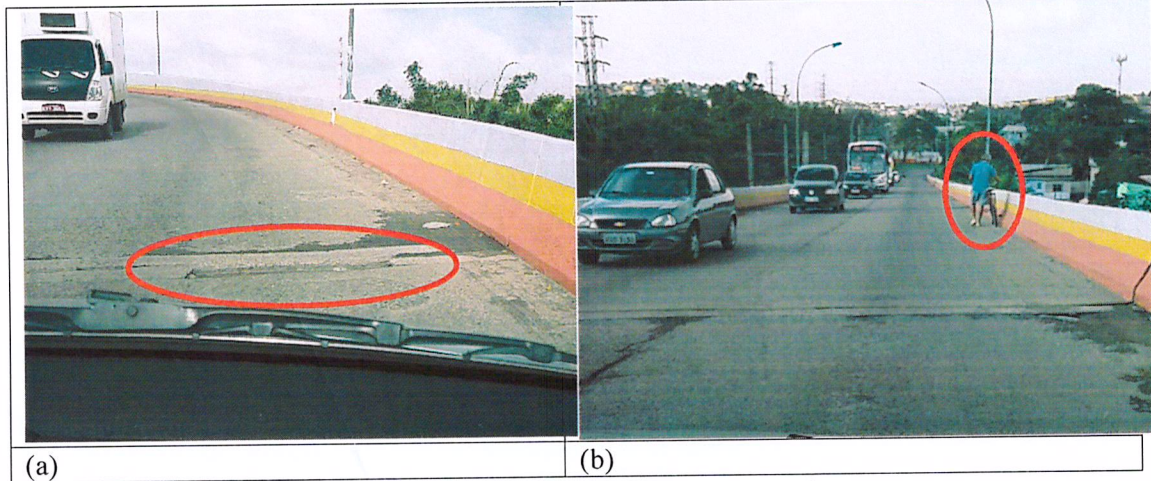
Figura 06: (a) lábio polimérico quebrado, (b) pedestre transitando na via;

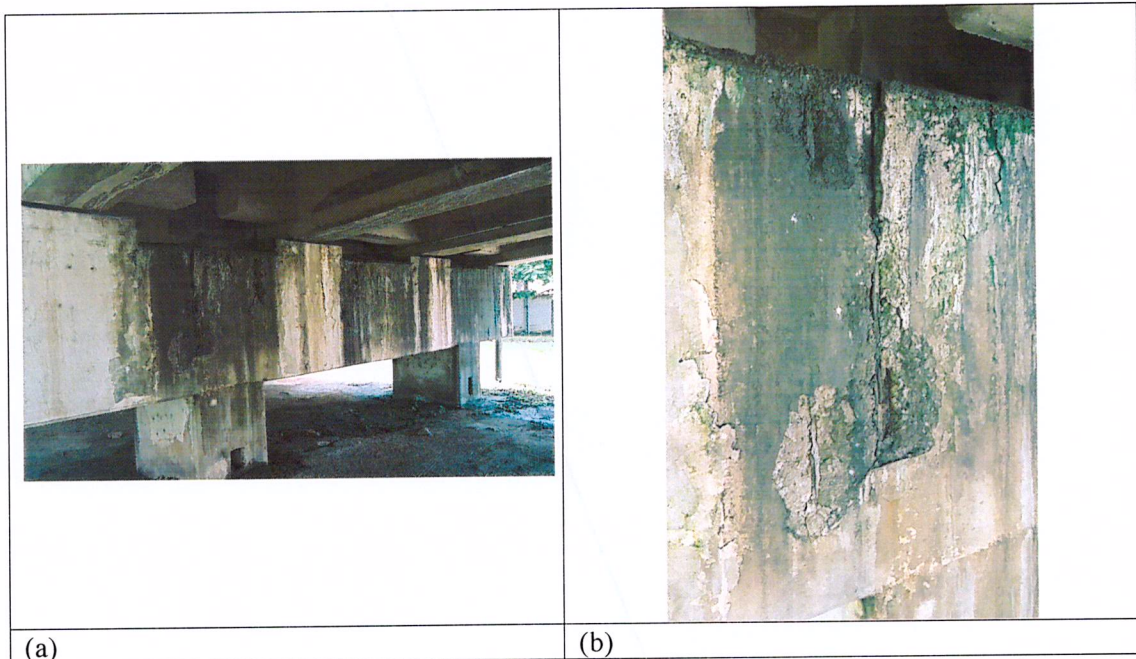
Figura 07: (a) e (b) viga com trincas, deslocamentos e armaduras expostas oxidadas, observa-se a ação biológica do limo;

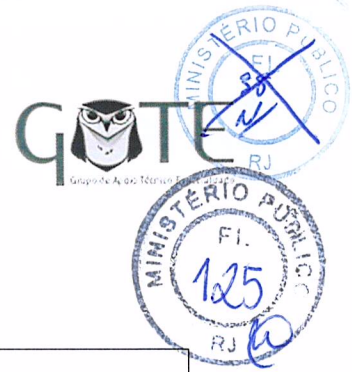
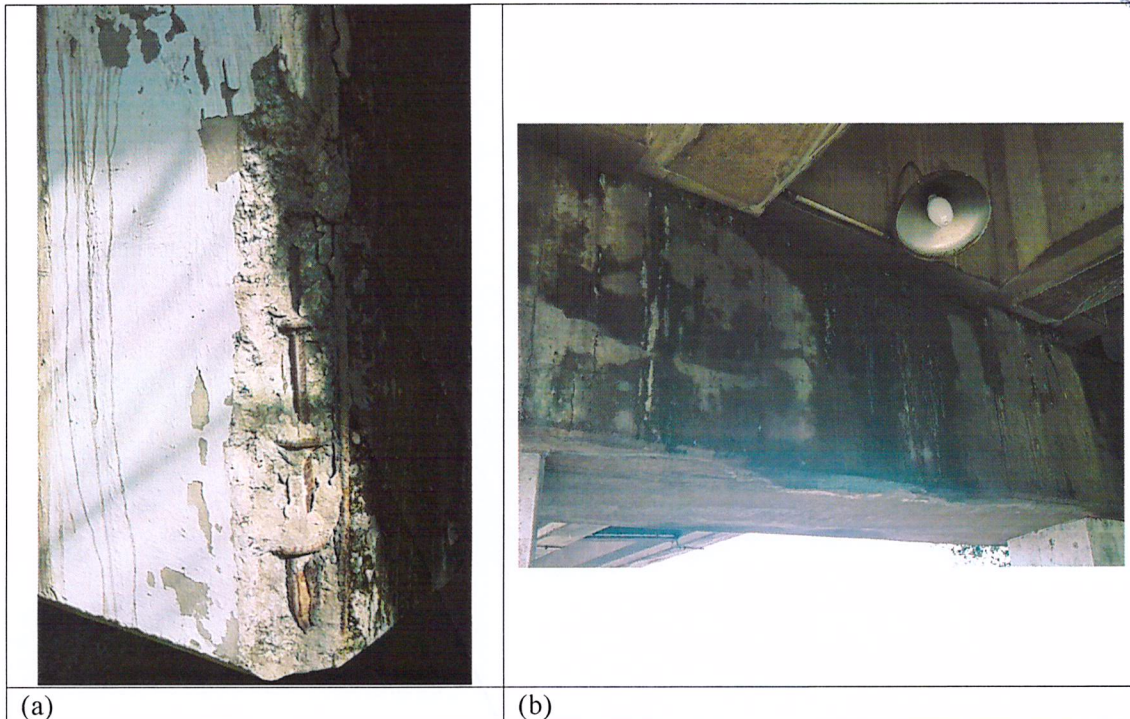
Figura 08: (a) quina quebrada com armadura exposta. (b) fissuras verticais e a presença de limo;

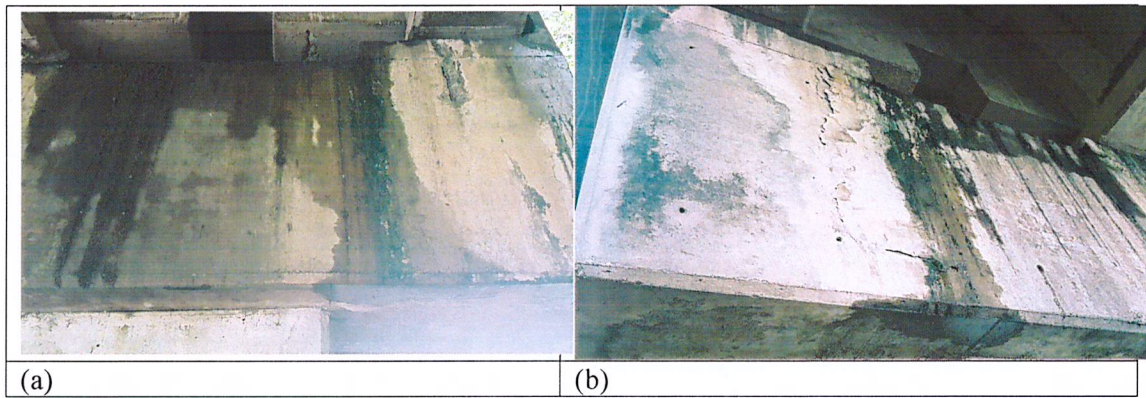
Figura 09: (a) e (b) viga com trincas, deslocamentos e armaduras expostas oxidadas, observa-se a ação biológica do limo;
