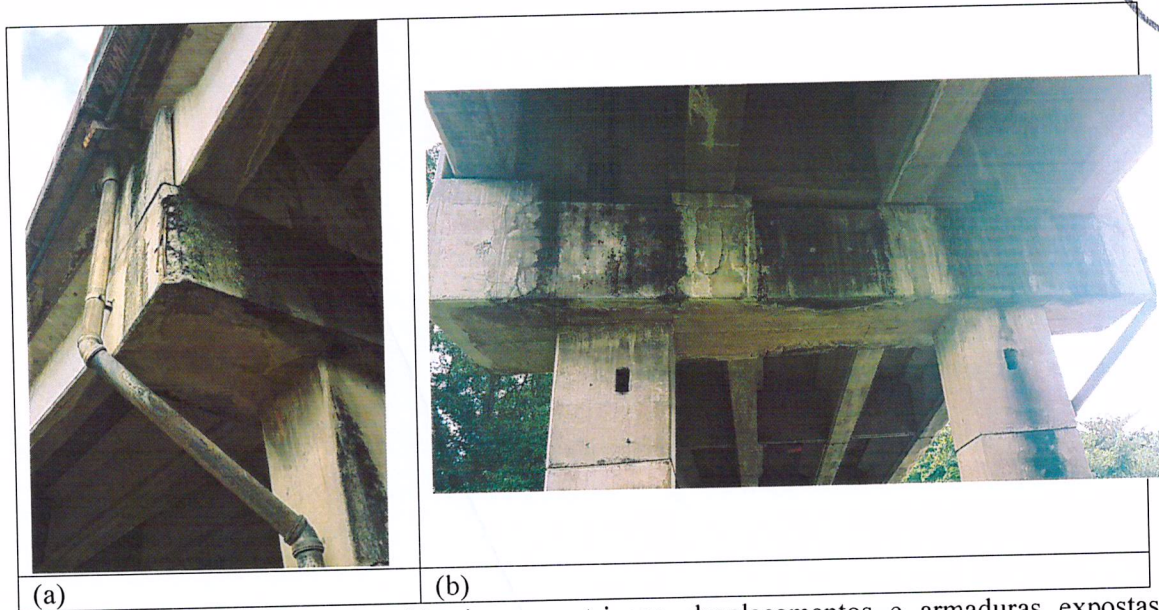
Figura 10: (a) quina quebrada, (b) viga com trincas, deslocamentos e armaduras expostas oxidadas, observa-se a ação biológica do limo;

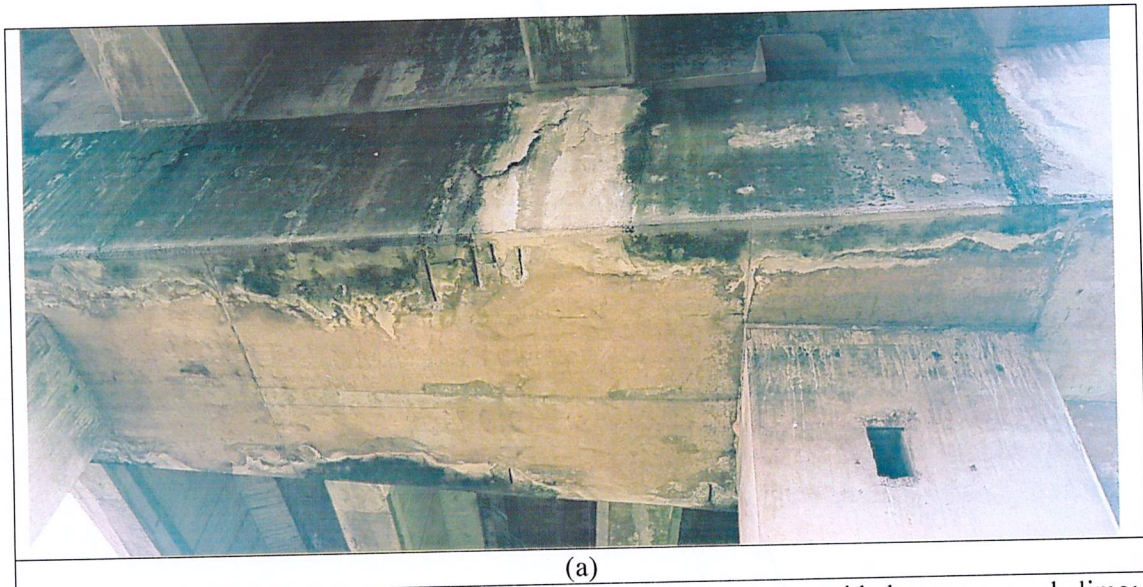
Figura 11: (a) viga com trincas, deslocamentos e armaduras expostas oxidadas, presença de limo;

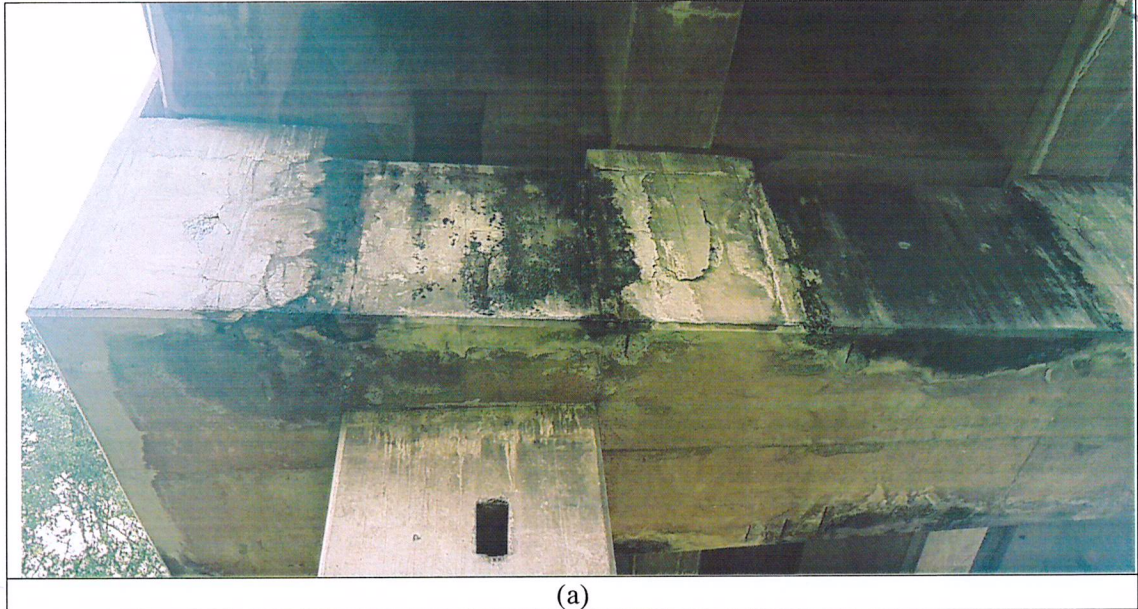
Figura 12: (a) viga com trincas, deslocamentos e armaduras expostas oxidadas, observa-se a ação biológica do limo;

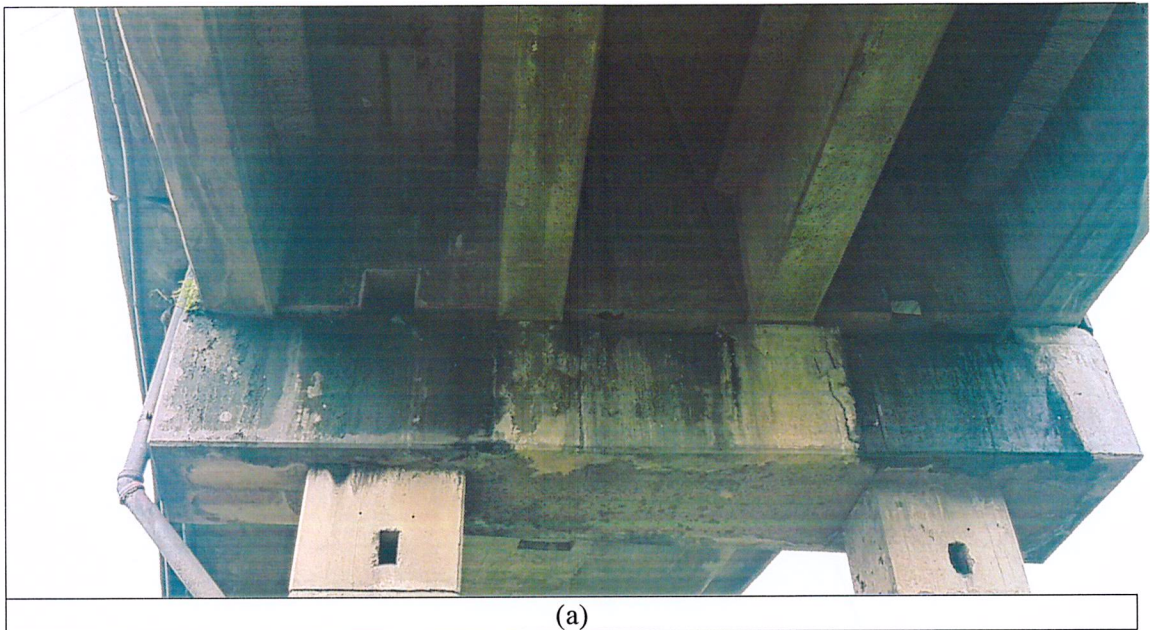
Figura 13: (a) viga com trincas, deslocamentos e armaduras expostas oxidadas, observa-se a ação biológica do limo e fixação de vegetação;

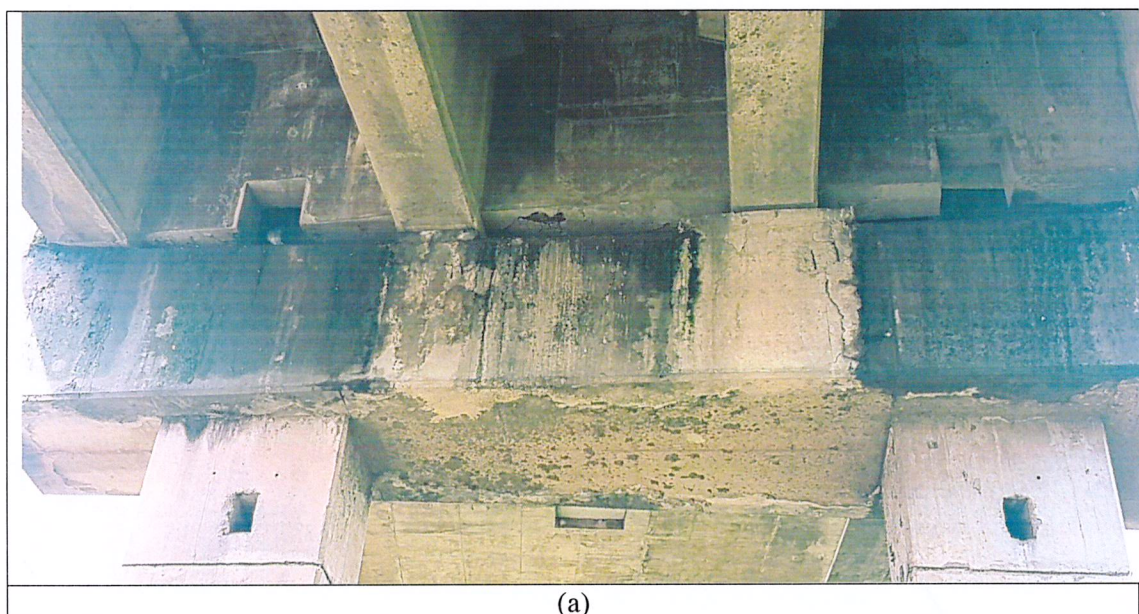
Figura 15: (a) viga com trincas, deslocamentos e armaduras expostas oxidadas, e observa-se a presença de limo.

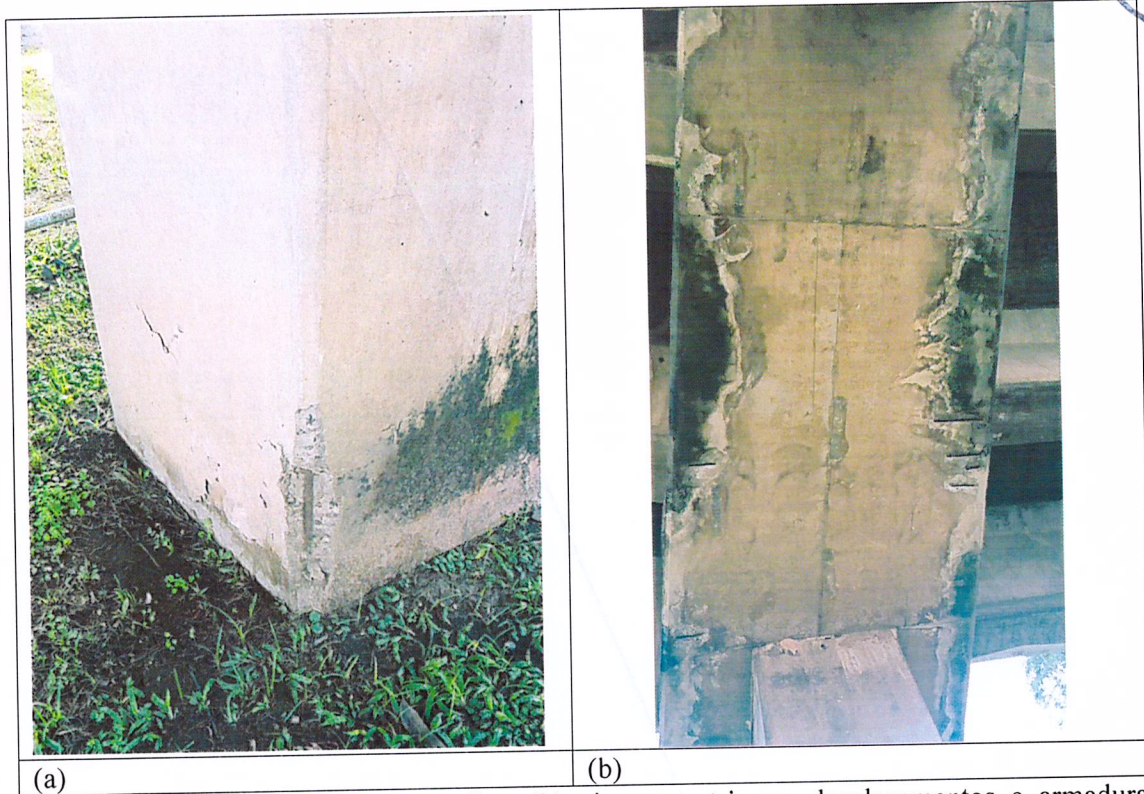
Figura 16: (a) armadura exposta no pilar. (b) viga com trincas, deslocamentos e armaduras expostas oxidadas, presença biológica de limo;

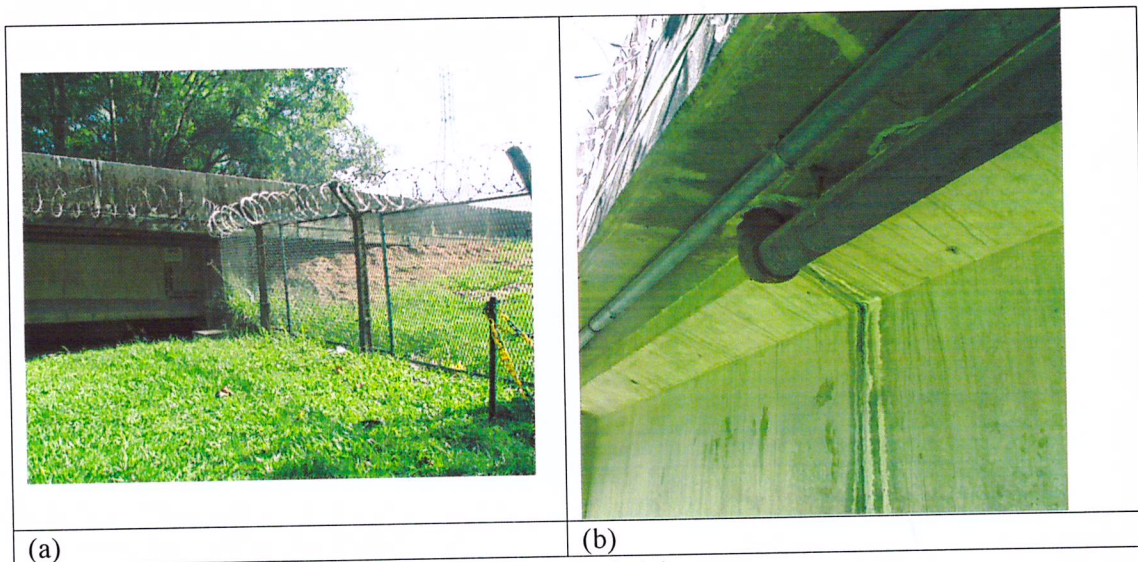
Figura 17: (a) encontro no eixo 15. (b) eflorescência da laje;

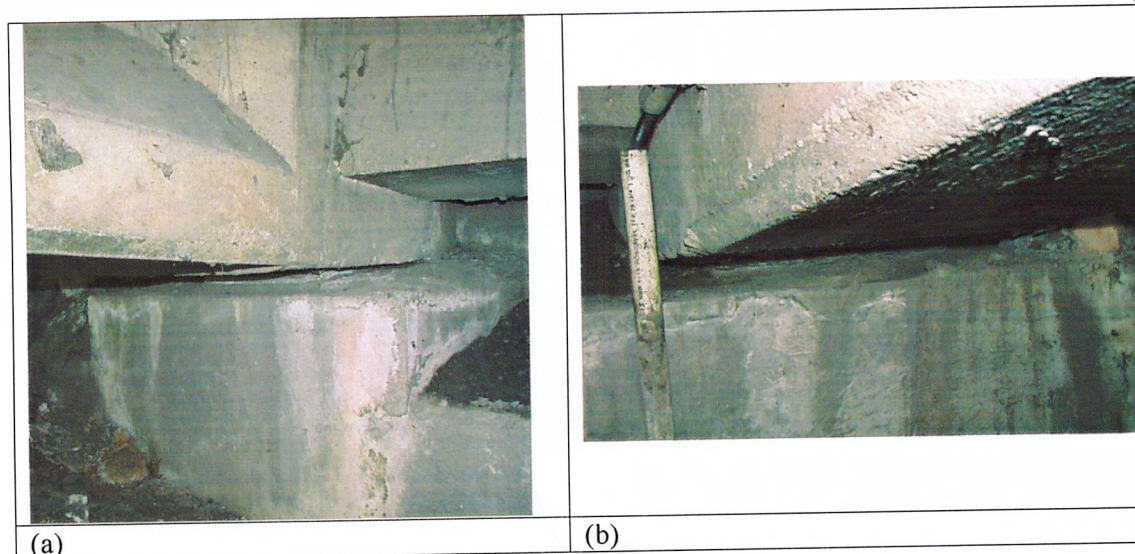
Figura 18: (a) e (b) aparelho de apoio sem liberdade de movimento;

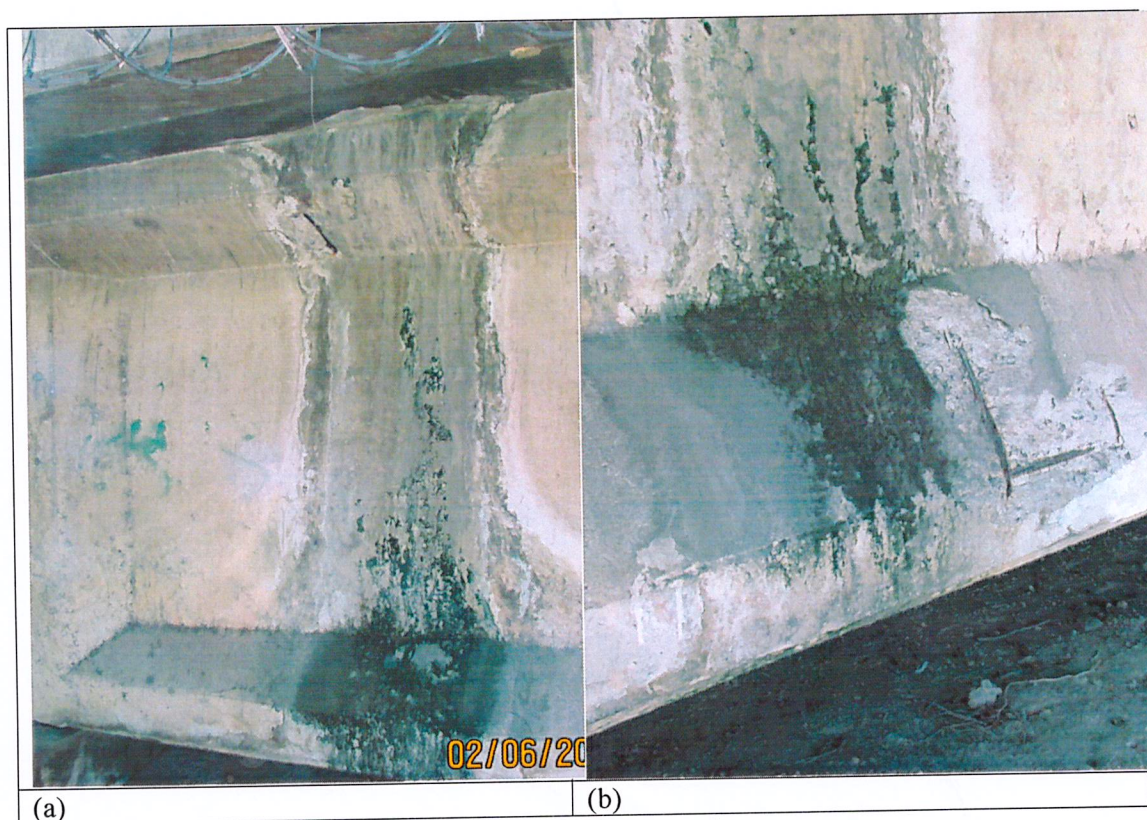
Figura 19: (a) e (b) eflorescência e armaduras expostas oxidadas;

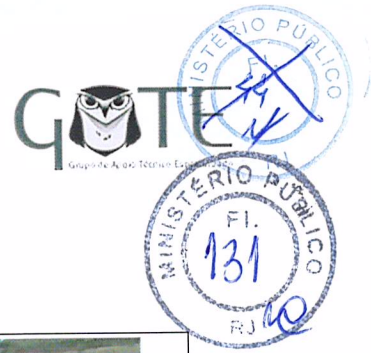
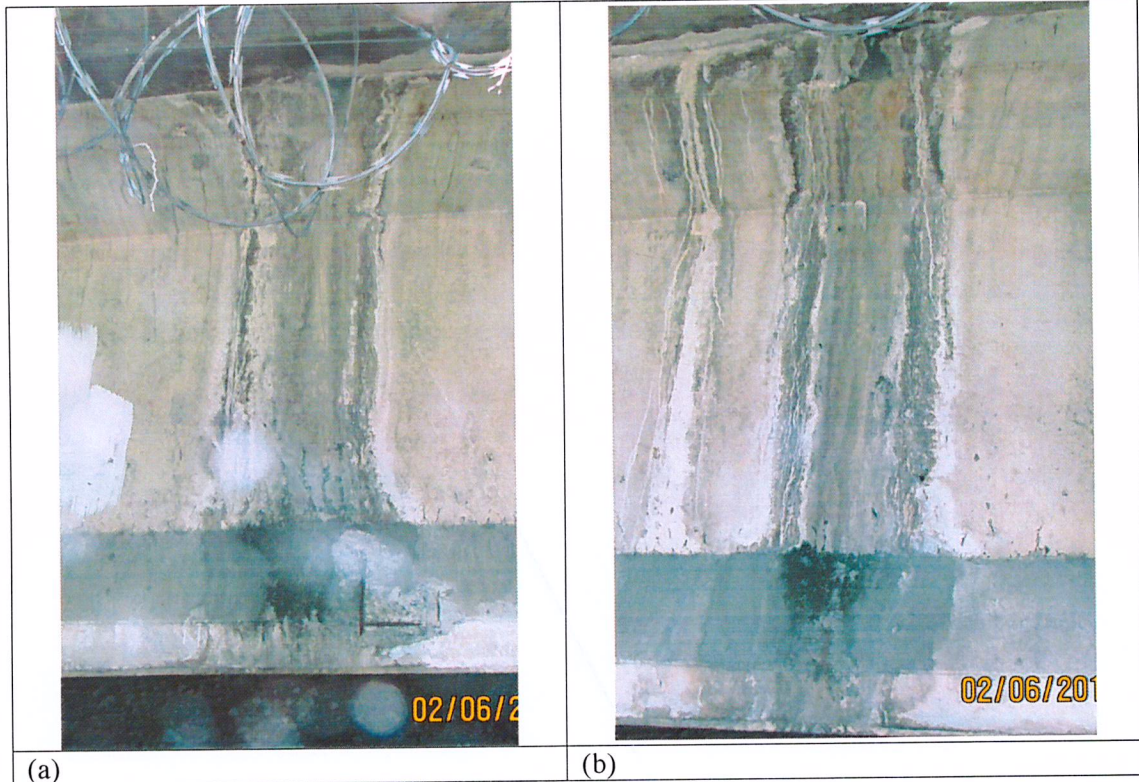
Figura 20: (a) e (b) eflorescência

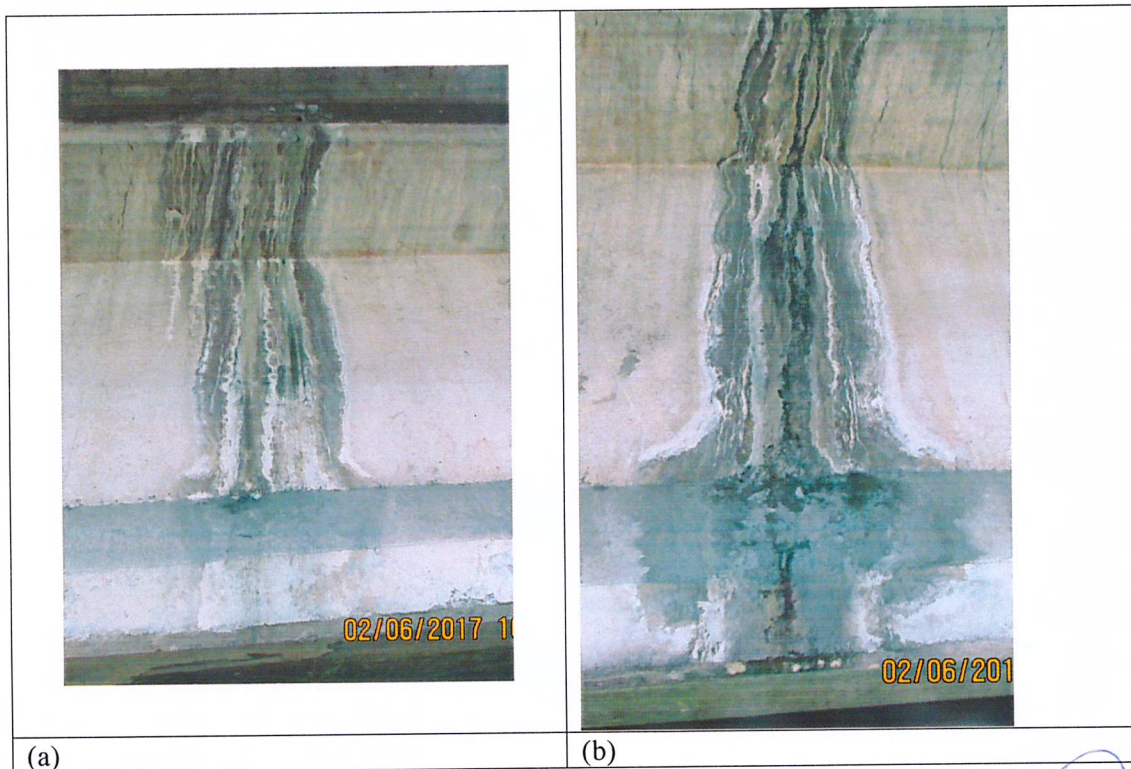
Figura 21: (a) e (b) eflorescência e armadura exposta oxidada;

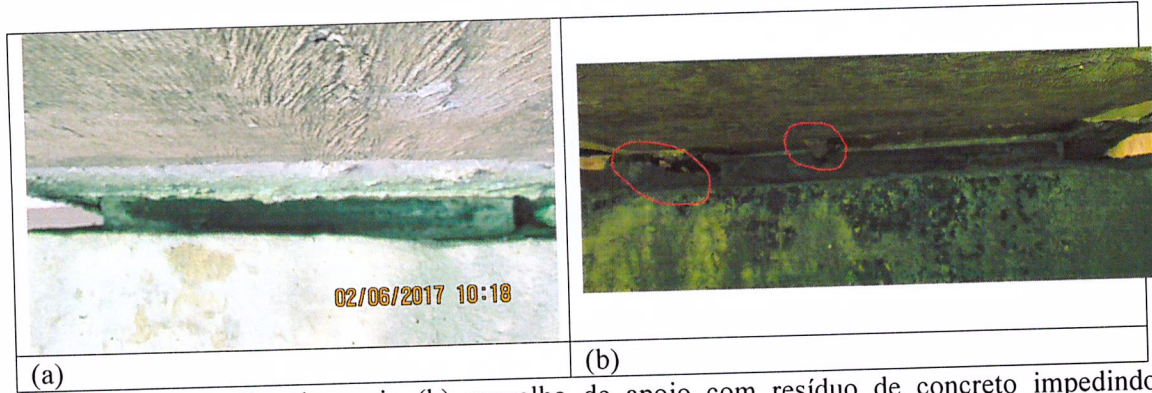
Figura 22: (a) aparelho de apoio (b) aparelho de apoio com resíduo de concreto impedindo movimentos;

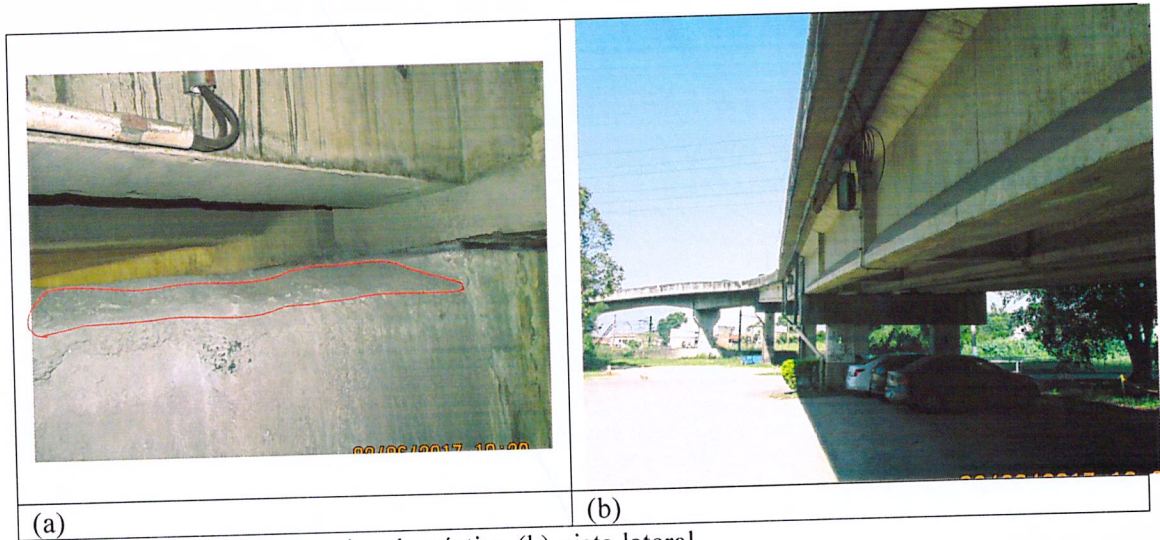
Figura 23: (a) resíduos sobre viga do pórtico (b) vista lateral

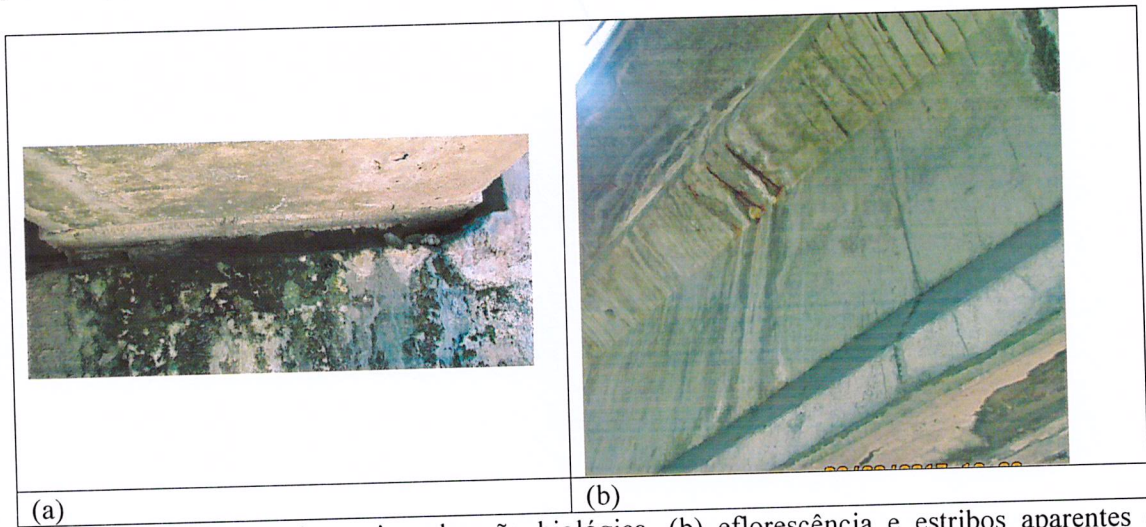
Figura 24: (a) aparelho de apoio sob ação biológica, (b) eflorescência e estribos aparentes e oxidados.
