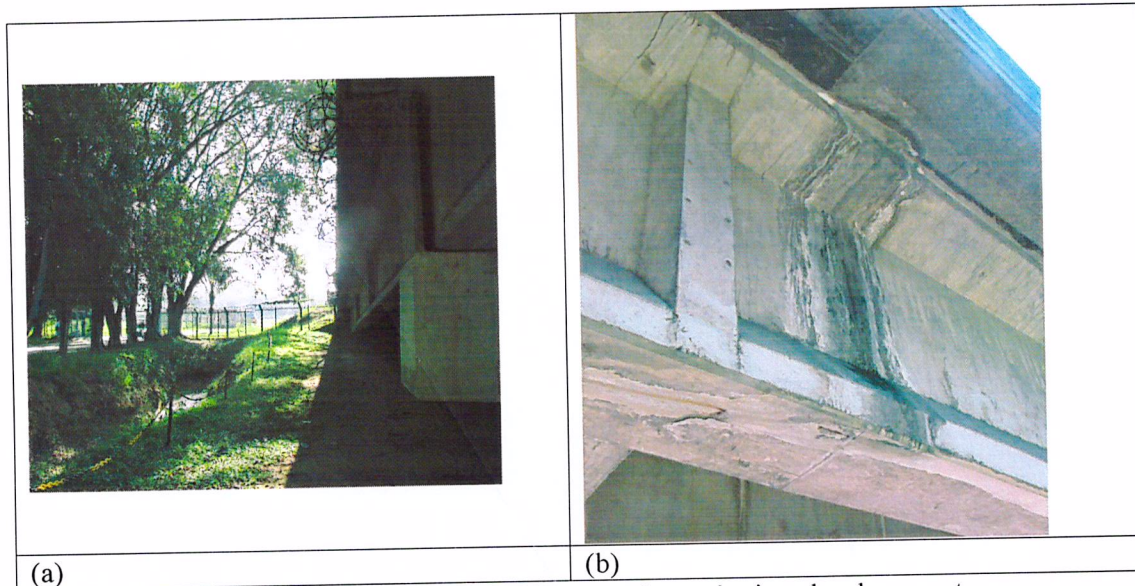
Figura 25: (a) córrego aparentemente com esgoto, (b) eflorescência e deslocamento;

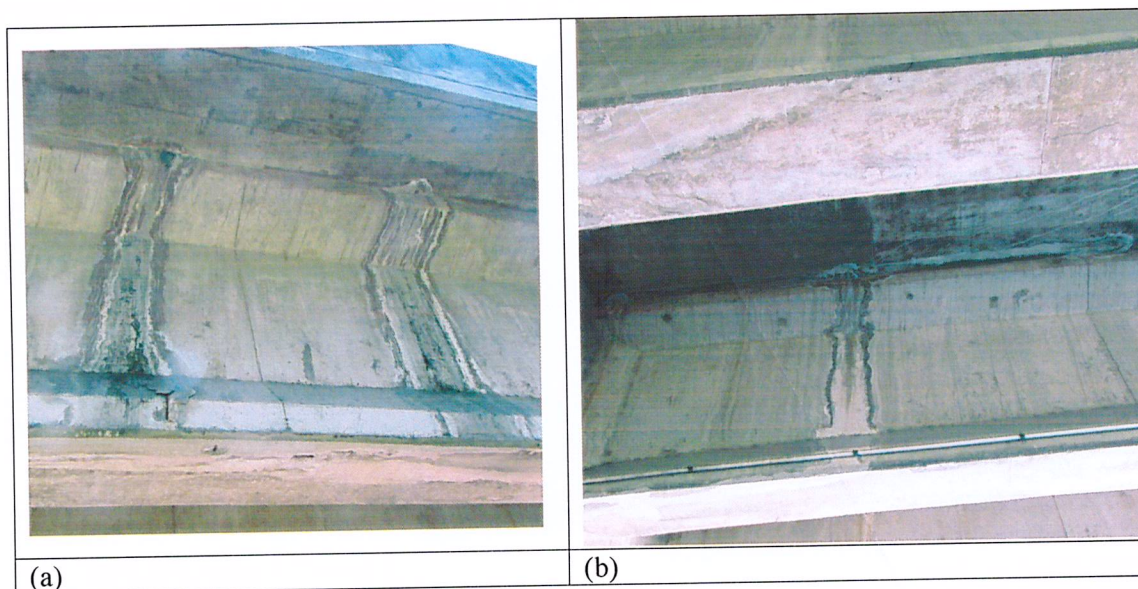
Figura 26: (a) e (b) eflorescência e deslocamento;

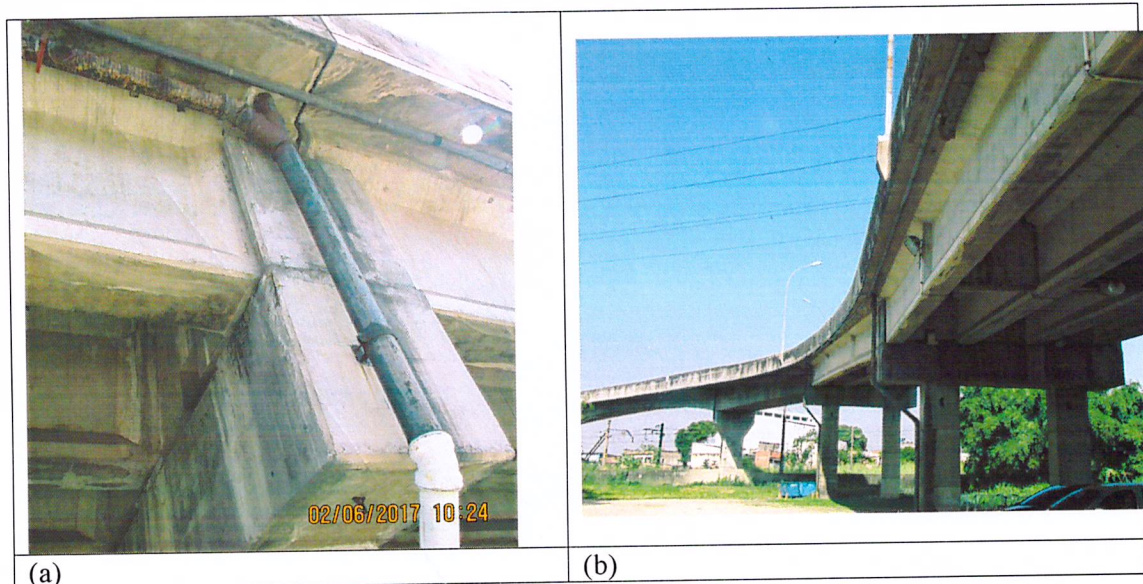
Figura 27: (a) tubo de queda e (b) vista lateral

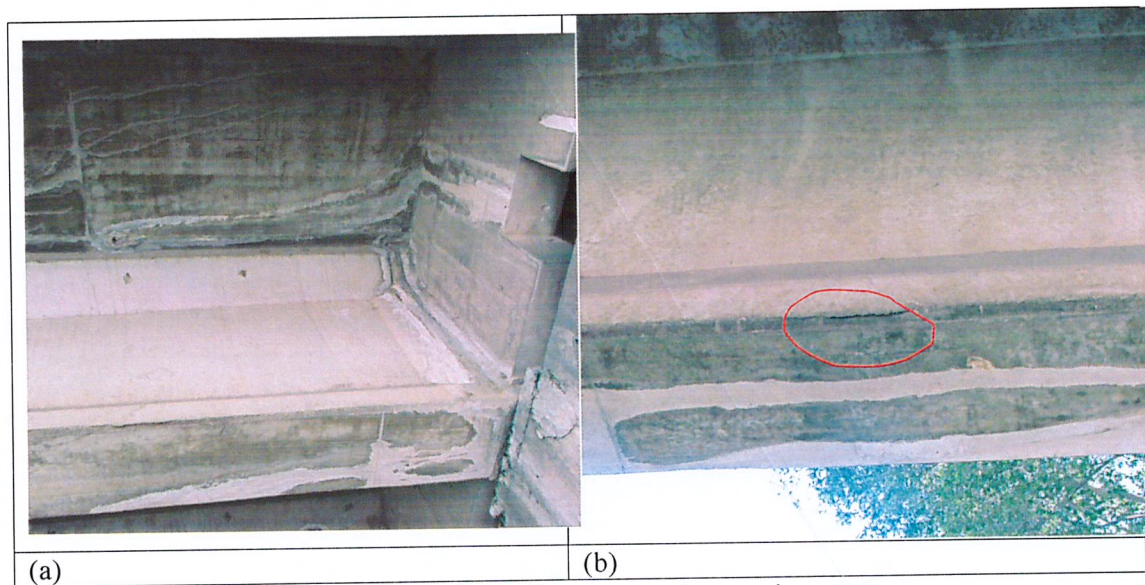
Figura 28: (a) eflorescências (b) trincas devido à oxidação da armadura;

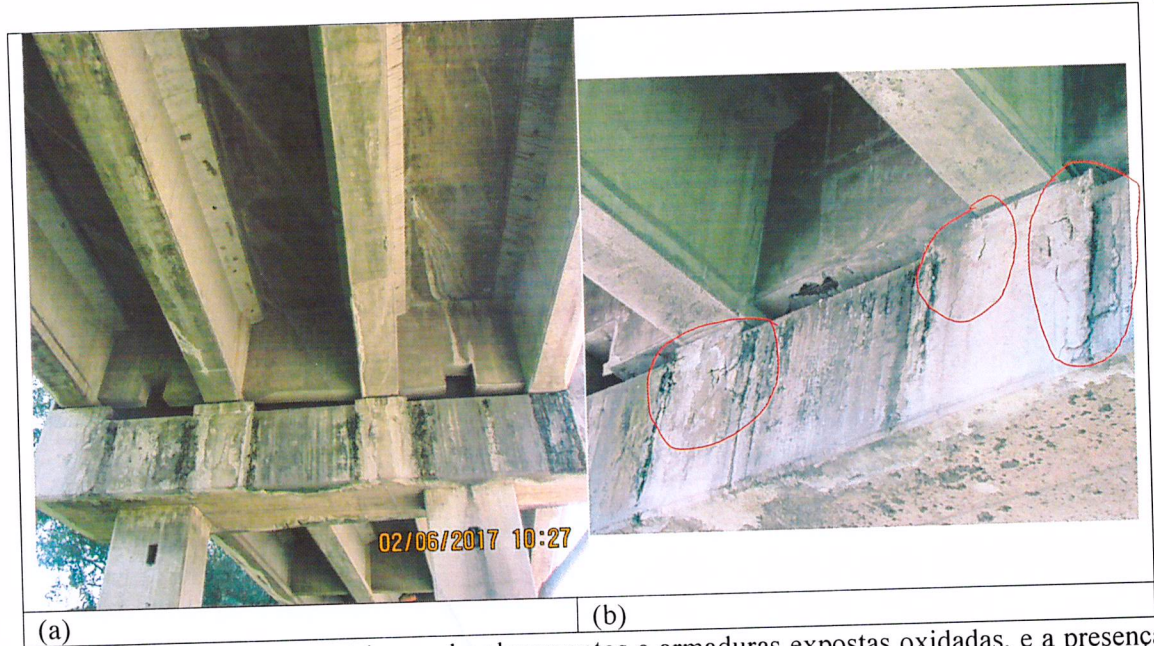
Figura 29: (a) e (b) viga com trincas, deslocamentos e armaduras expostas oxidadas, e a presença biológica de limo;

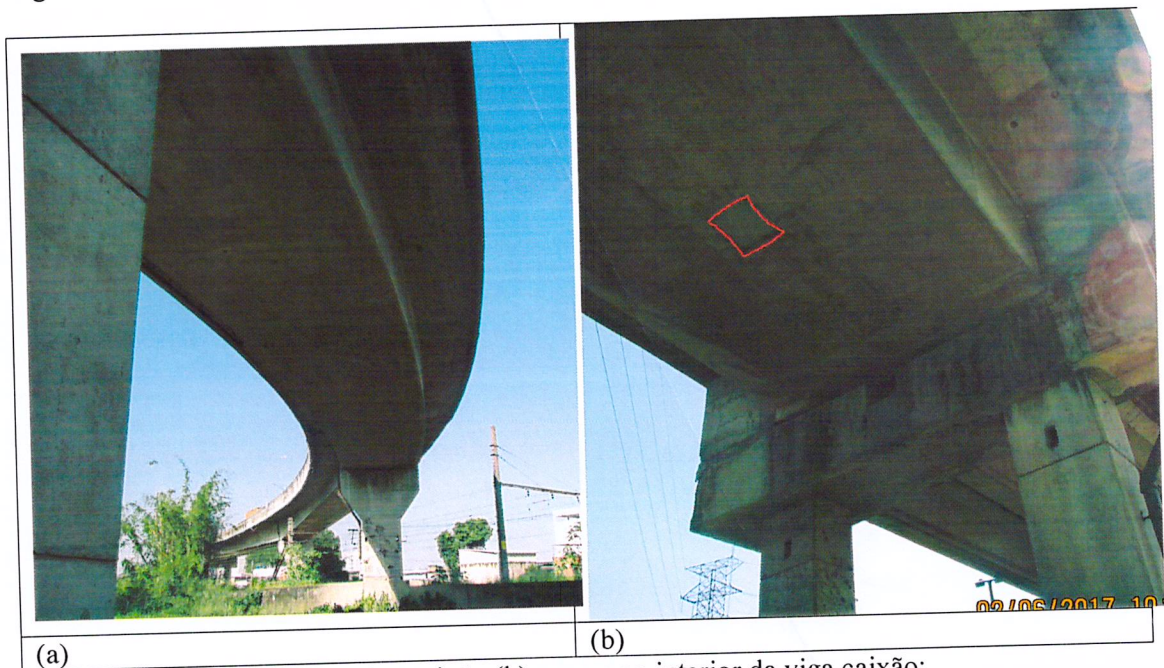
Figura 30: (a) vista inferior da viga caixão (b) acesso ao interior da viga caixão;

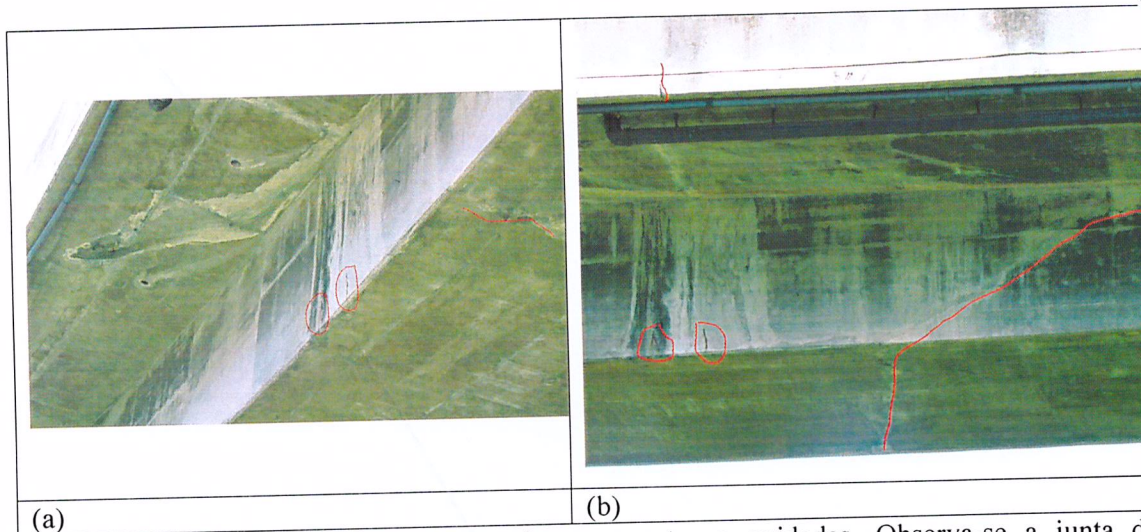
Figura 31: (a) e (b) eflorescências, armaduras expostas e oxidadas. Observa-se a junta de concretagem;

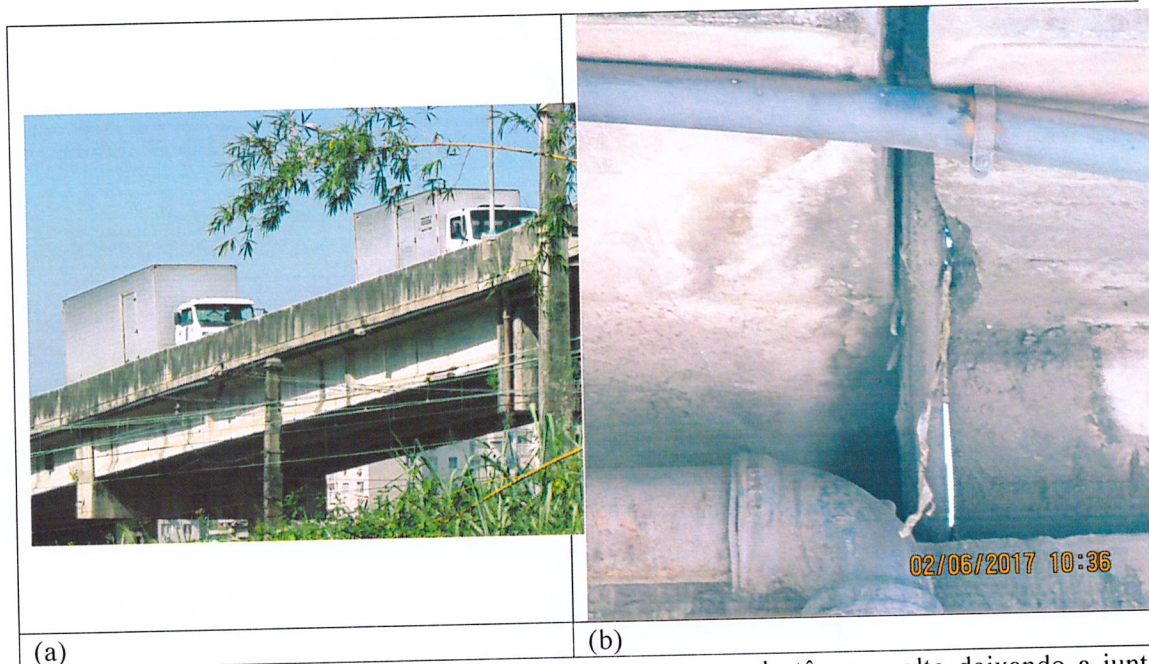
Figura 32: (a) veículos pesados (b) junta de dilatação com o elastômero solto deixando a junta aberta.

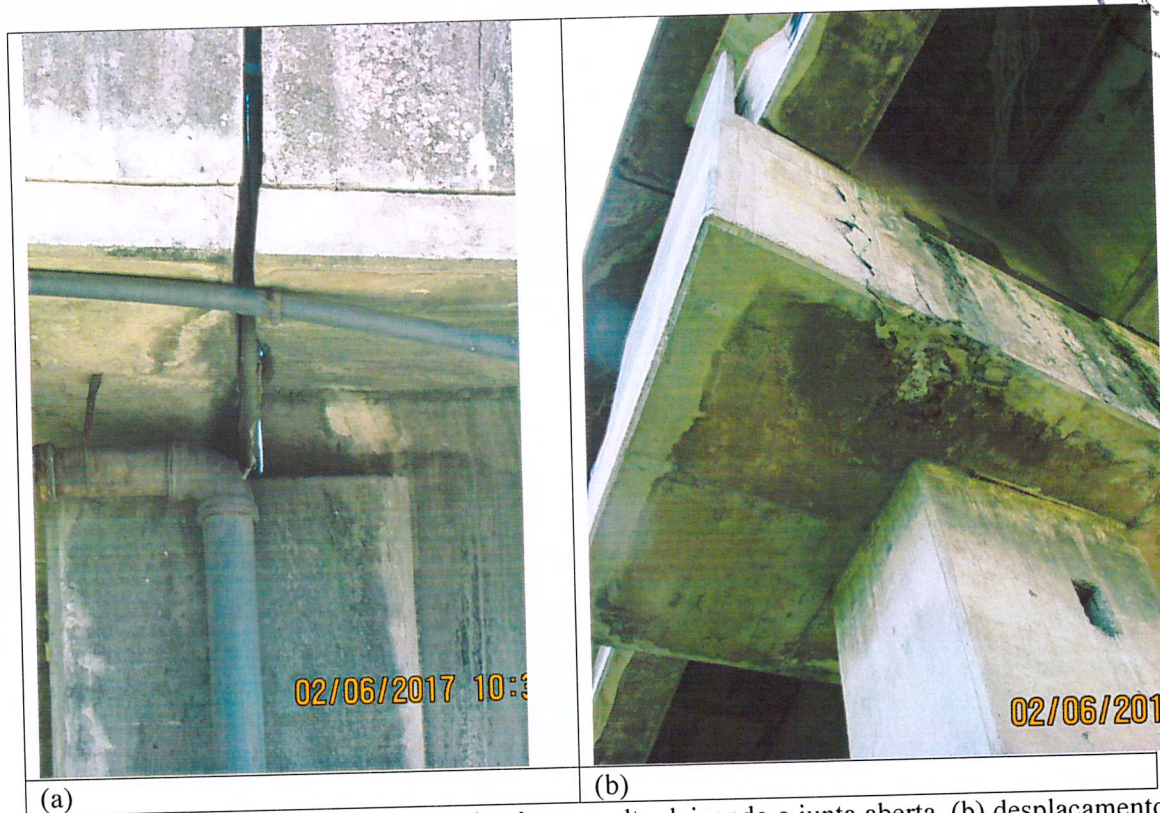
Figura 33: (a) junta de dilatação com o elastômero solto deixando a junta aberta, (b) deslocamento do concreto devido à oxidação da armadura;

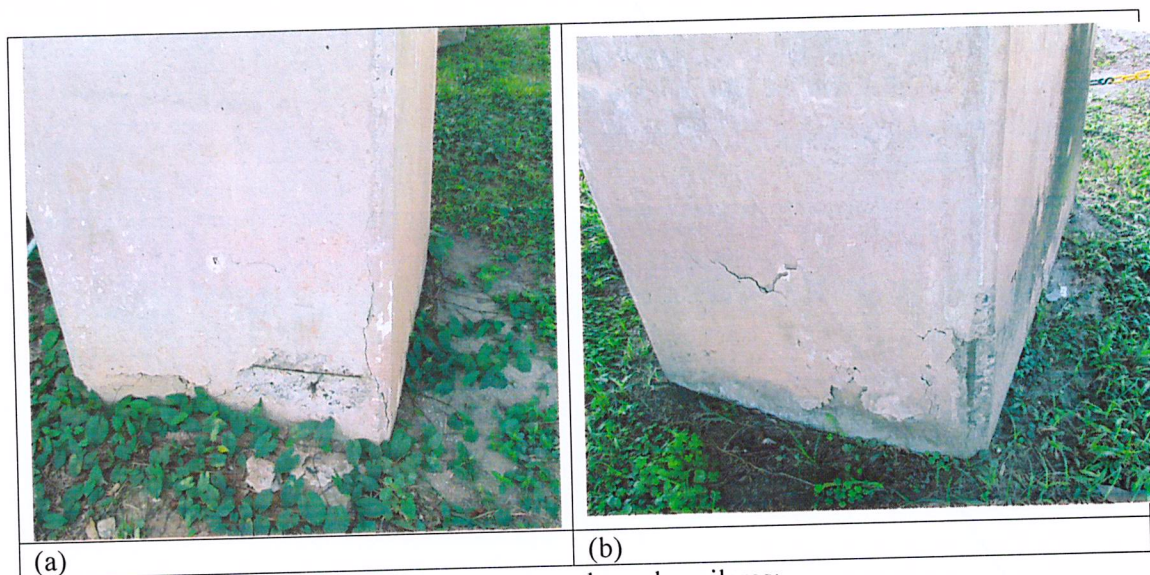
Figura 34: (a) e (b) trincas e armaduras exposta na base dos pilares;

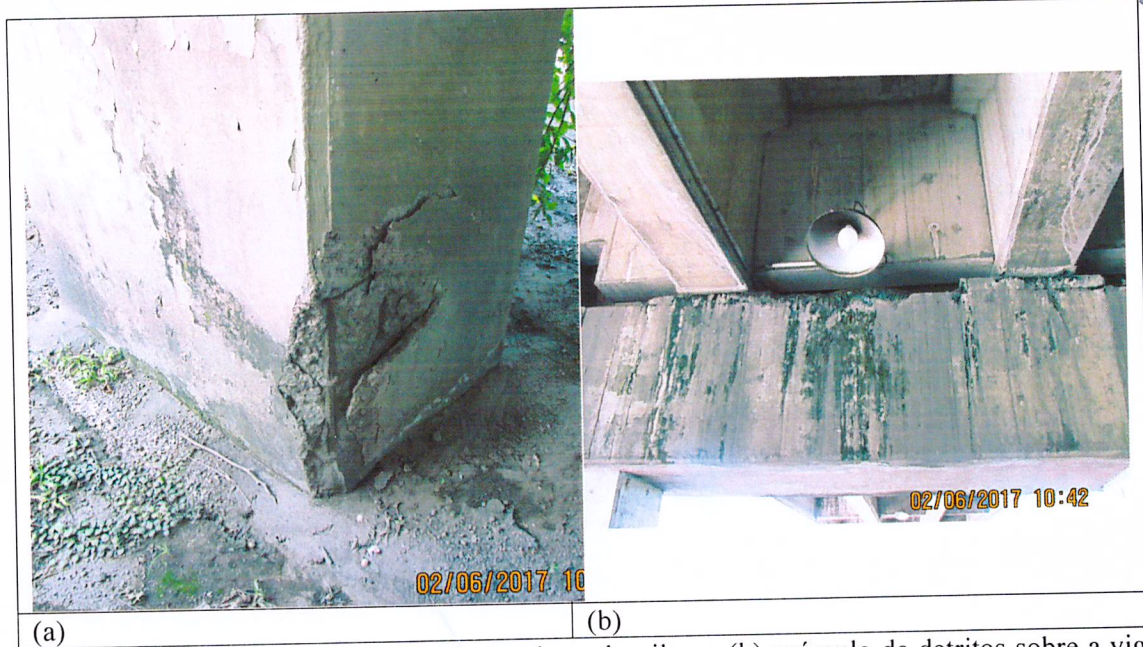
Figura 35: (a) trincas e armaduras exposta na base do pilar, e (b) acúmulo de detritos sobre a viga do pórtico;

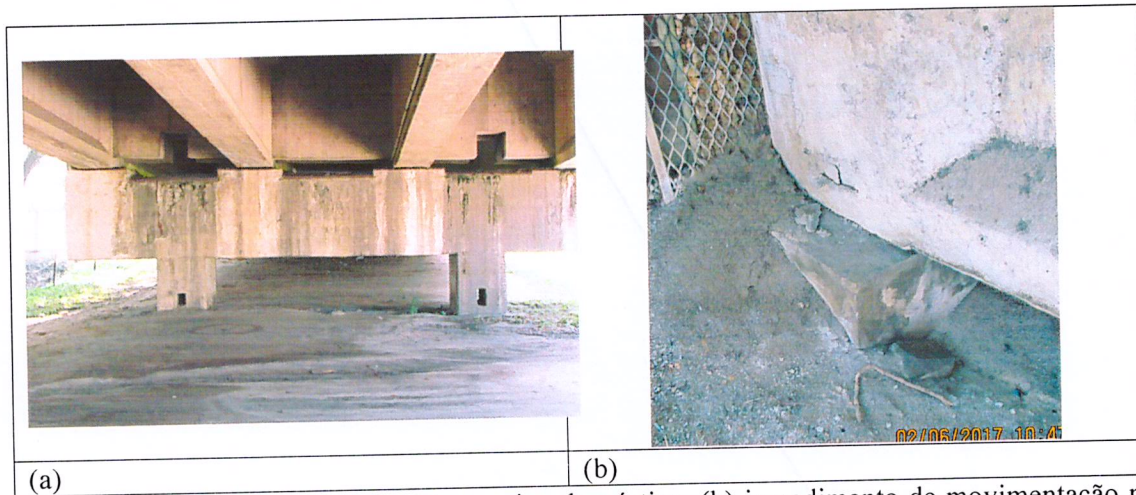
Figura 36: (a) acúmulo de detritos sobre a viga do pórtico, (b) impedimento de movimentação na articulação;

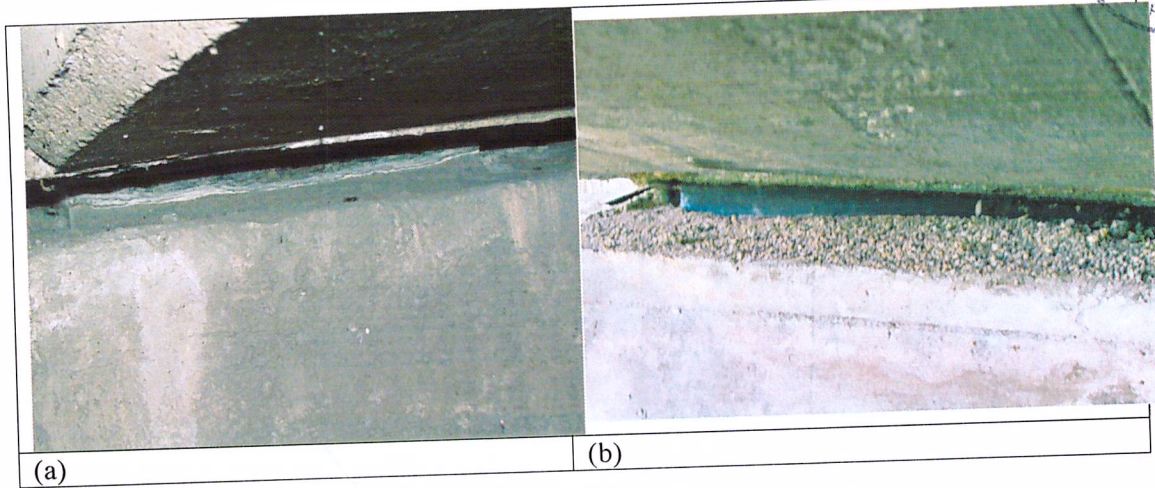
Figura 37: (a) e (b) neoprene

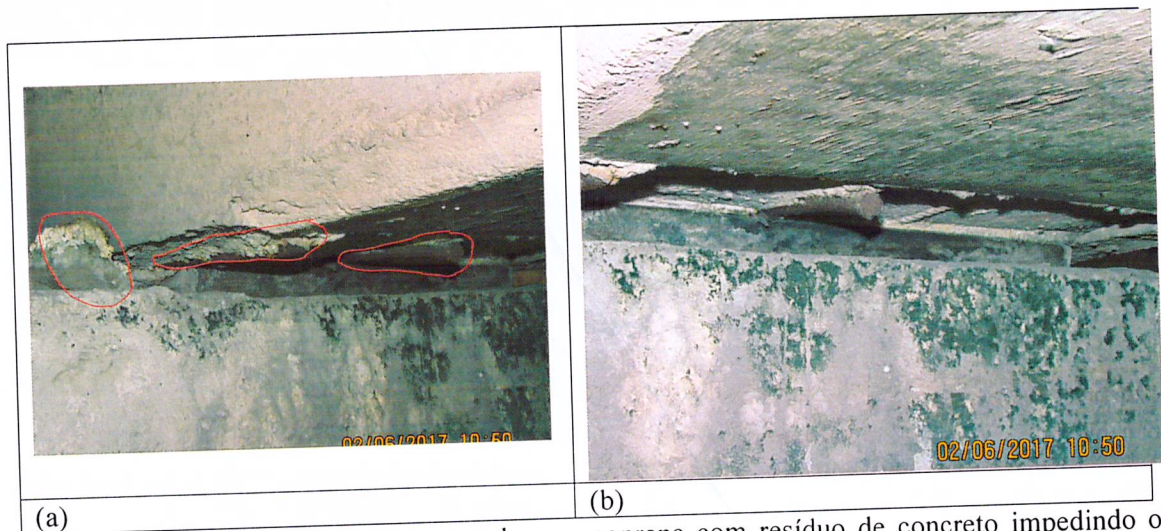
Figura 38: (a) e (b) vergalhão exposto sobre o neoprene com resíduo de concreto impedindo o movimento

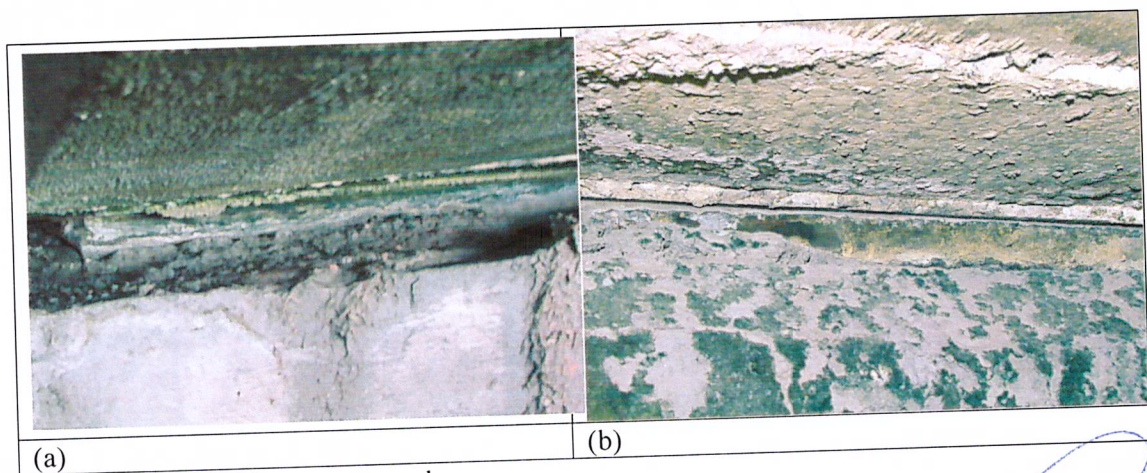
Figura 39: (a) e (b) neoprene ressecado
