**AÇÃO CIVIL PÚBLICA – DANO AMBIENTAL
PROCESSO ELETRÔNICO Nº. 0124330-03.2019.8.19.0001**

LAUDO SUMÁRIO

OBJETO DA LIDE: Verificação das condições de estabilidade dos taludes da Avenida Niemeyer, s/nº, São Conrado / Vidigal, município do Rio de Janeiro - RJ

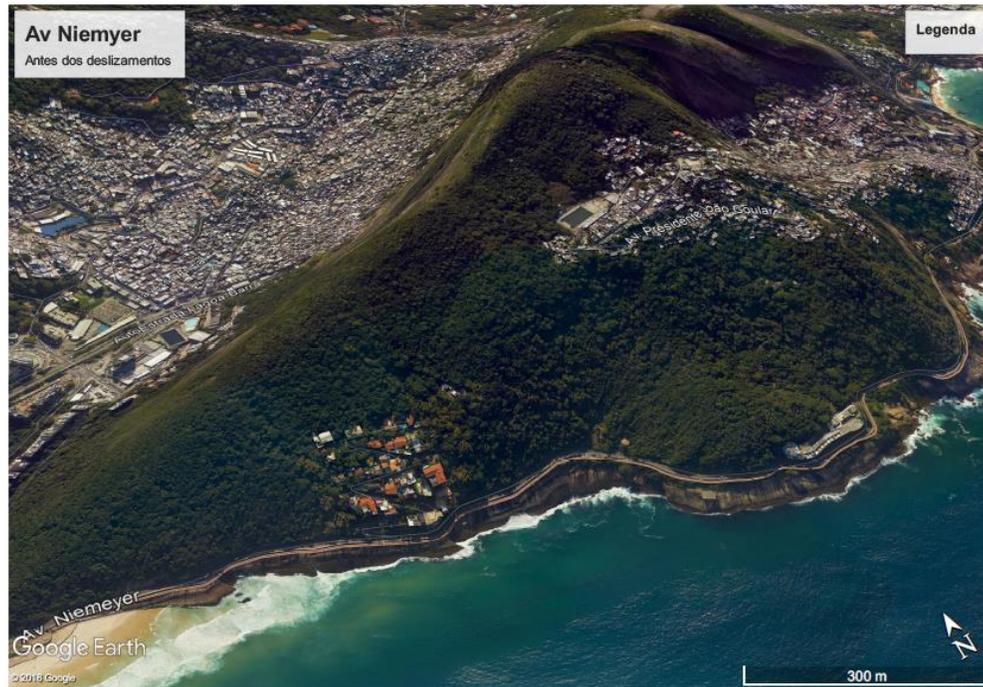
Figura 1 - Morro Dois Irmãos na encosta voltada para a Av. Niemeyer, ANTES DAS OCORRÊNCIAS

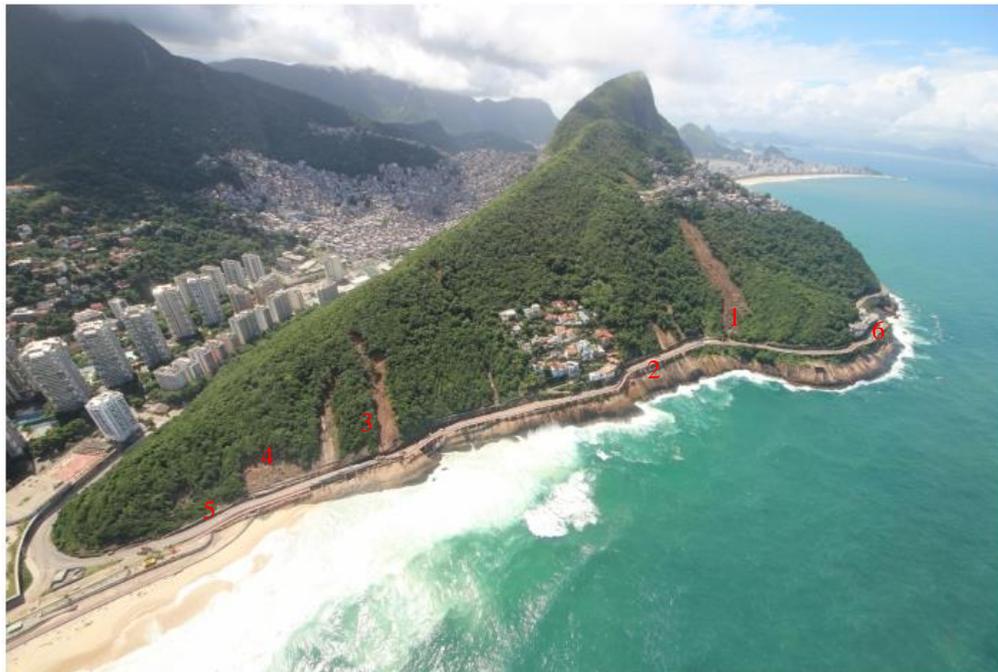
Figura 2- Avenida Niemeyer - Divulgação / Mário Moscatelli

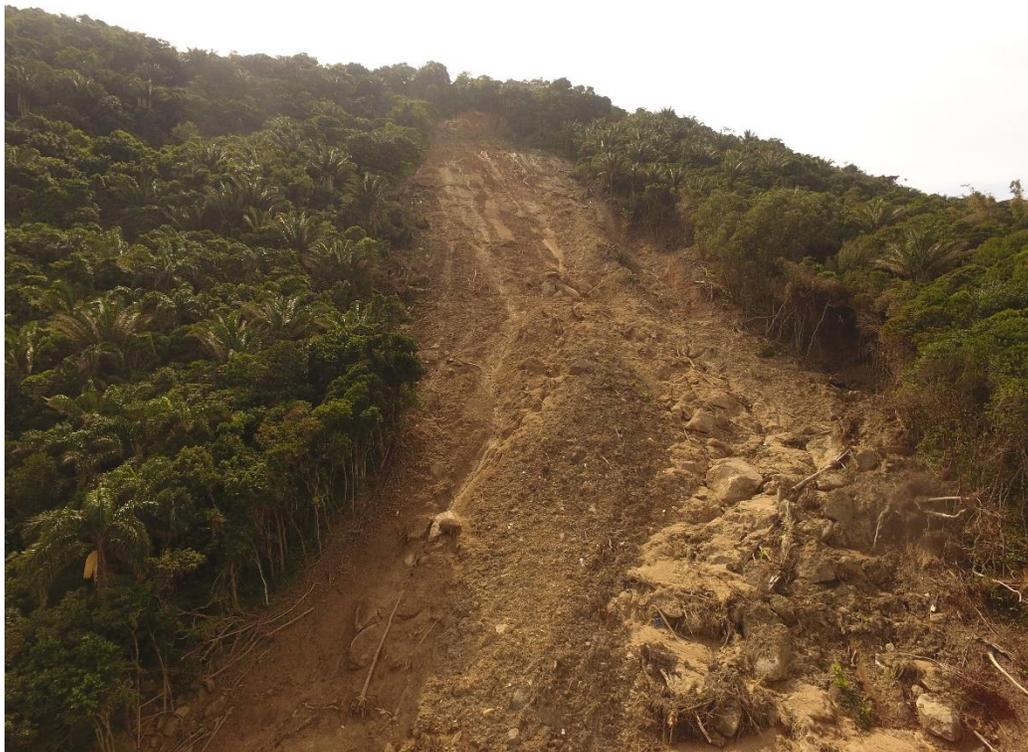
Figura 3- Vista frontal do Ponto 1

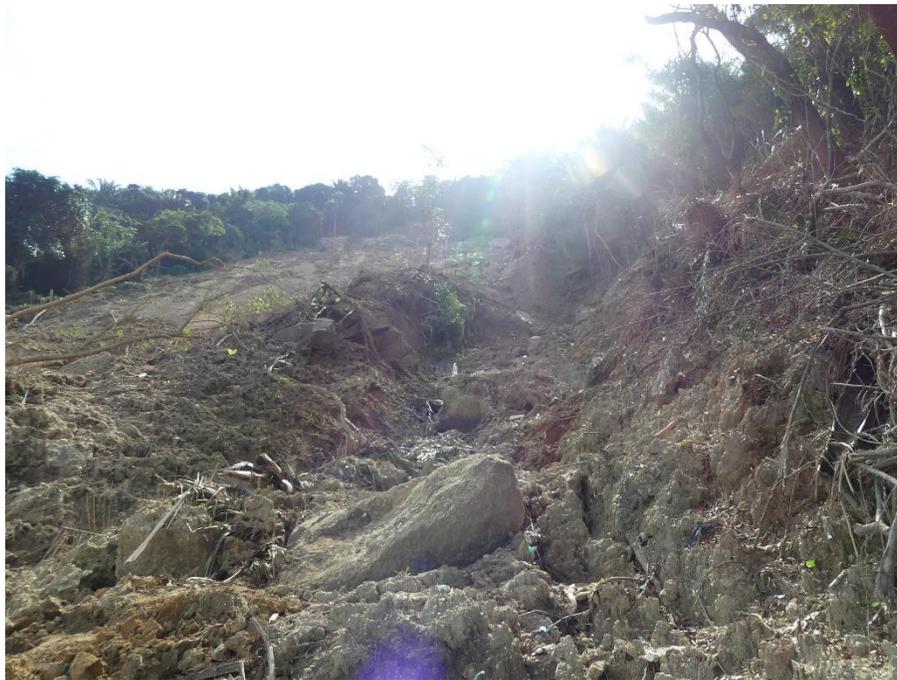
- 1- Existência de duas linhas longitudinais ao deslizamento, uma à direita de quem se posiciona de frente para a crista do talude, observador posicionado de costas para o mar, e outra linha localizada à esquerda. A linha da direita toma a forma de um talvegue clássico, enquanto a da esquerda forma uma linha mais aberta sem conformação característica de talvegue. Ambas, mostram-se como um caminhamento natural onde podem ocorrer eventuais novos escorregamentos. Na linha da direita, percebe-se claramente a formação em “V” do talvegue, onde a presença de material terroso é mais notada. Na linha da esquerda, nota-se um plano de deslizamento, onde restou caracterizado o caminho percorrido pelo escorregamento de material terroso e blocos soltos de rocha sobre o maciço rochoso. Notou-se ainda ao longo desta linha a presença importante de blocos de tamanhos diversos, soltos, muitos de tamanho e volume significativo, formando um amontoado de blocos de rocha e alguns matacões. Este amontoado de blocos e material terroso estão pousados sobre uma face com alta inclinação do litotipo rochoso autóctone.

Figura 4- Talvegue da direita

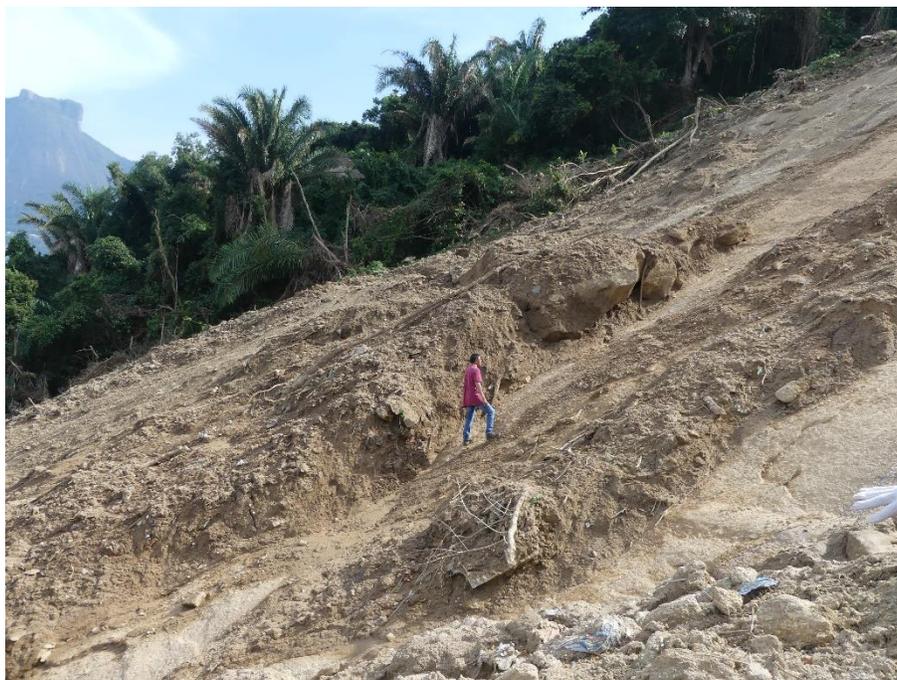
Figura 5- Linha de afloramento rochoso à esquerda do escorregamento

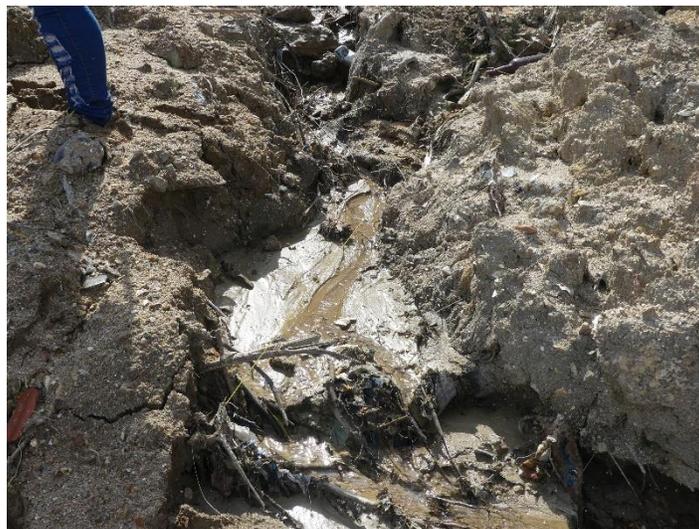
2- Foi verificada também, a ocorrência de linhas d'água (filetes) em vários pontos do deslizamento, notando-se que não se tratam mais, nestes pontos, de drenagem natural de chuvas, dado o período sem ocorrências pluviométricas verificado, em conformidade com o que se pôde apurar no *site* da prefeitura **Alerta Rio, Estação Meteorológica do Vidigal**, estando aquela região livre de chuvas desde o dia 19 de maio de 2019, portanto há 13 dias, tendo sido o último índice pluviométrico registrado igual a 2,4mm. Neste cenário, foi constatada também, a existência de tubulação de esgotamento sanitário a montante da área afetada, que acaba por contribuir para formação das citadas linhas d'água. Nesta esteira, como elemento de confirmação, pôde-se verificar no local, tratar-se de água com elevada turbidez, por análise visual, verificado também presença de odores característicos de esgoto doméstico. Neste diapasão, restou caracterizada a ocorrência de diversos pontos com saturação hídrica, conferindo ao solo, nestes pontos vistoriados, indicação de baixa resistência a seu estado natural de equilíbrio, enquanto em outros pontos não afetados pelas linhas d'água, pôde ser observada uma gradação da consistência dos solos sobrepostos à face do litotipo rochoso (rocha autóctone – *augen gnaiss*).

Figura 6- Filete de linha d'água

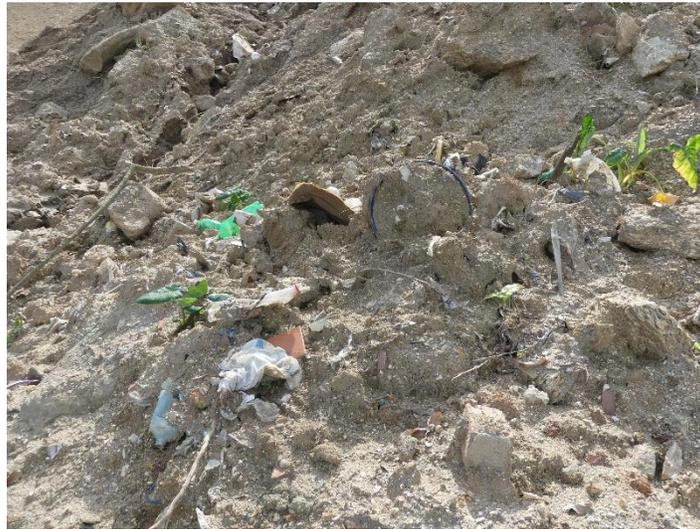
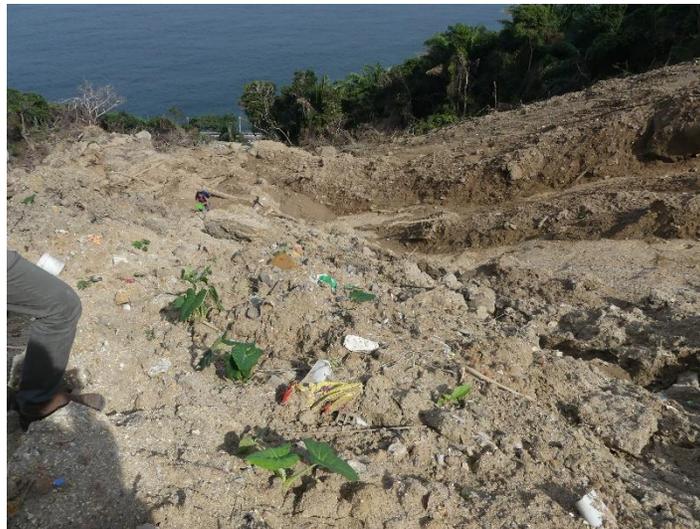
- 3- Ainda, restou a ser observada a presença expressiva de lixo doméstico de toda natureza, tais como garrafas PET, garrafas de vidro, pedaços de vidro de formas variáveis, material de entulho de obra, pedaços de utensílios domésticos, brinquedos infantis, plásticos inúmeros e de naturezas distintas e até mesmo algumas carcaças de veículos automotores.

Figura 7 e 7A- Presença de lixo doméstico

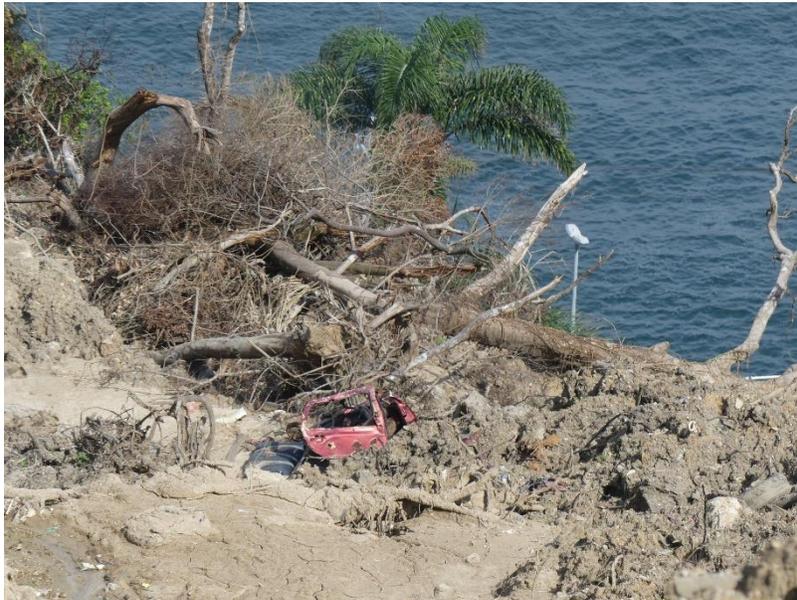
Figura 8- Material terroso envolvendo uma carcaça de carro

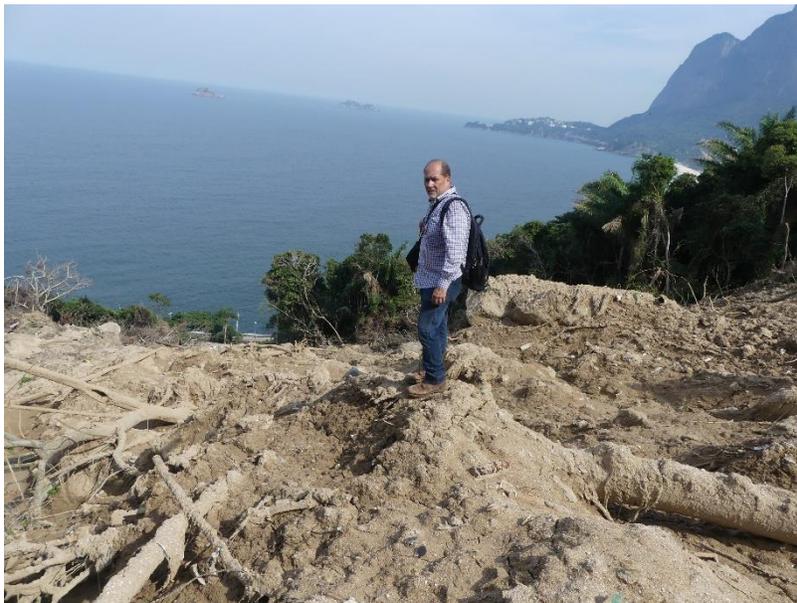
Figura 9- Visão do escorregamento

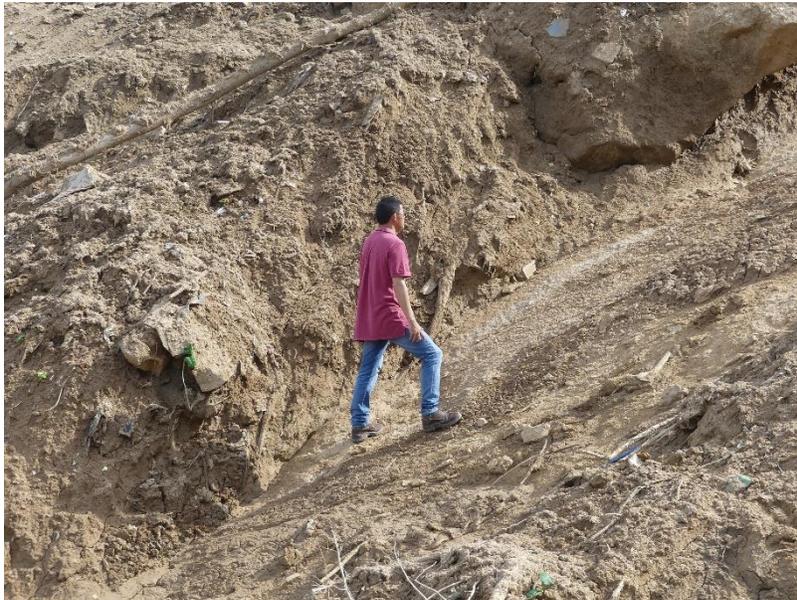
- 3- Desprendimento entre a rocha autóctone e o solo de recobrimento desta formação rochosa.
- 4- Ocorrência de capa de solo instável, em grande volume, acomodada sobre o plano inclinado de rocha autóctone existente no local, com espessura variável de 1,0m a 3,0m, em locais aleatórios da área de escorregamento, tratando-se de área com declividade acentuada que potencializa o efeito da gravidade, notadamente em épocas chuvosas, **sem que restem, porém**, caracterizados impedimentos à movimentação de material terroso/pedras em épocas de estiagem.

Figura 10- Acúmulo de material terroso e rochas soltas sobre a rocha autóctone

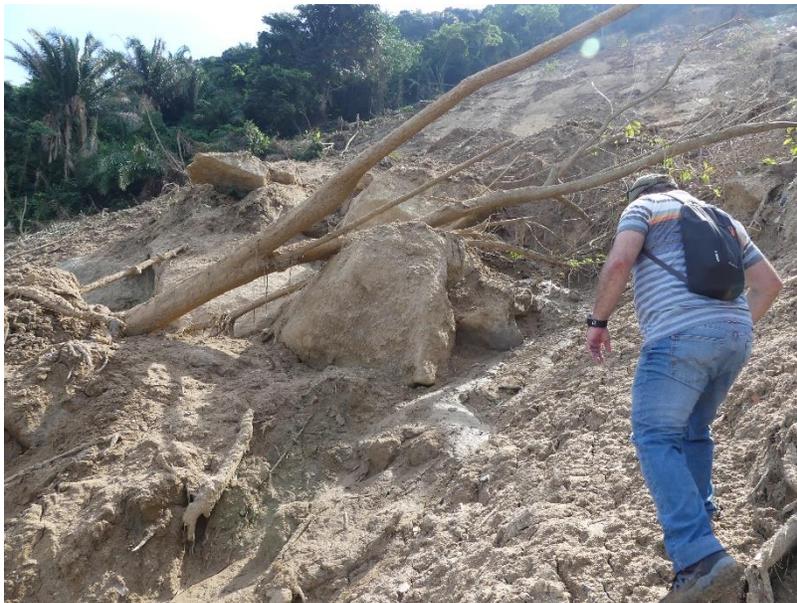
- 1- Ocorrência de despejo de esgoto doméstico na área afetada, mantendo a umidade em alguns pontos da área de escorregamento.
- 2- Existência de blocos de rocha soltos e matacões sobre o plano inclinado daquela encosta formada por rocha autóctone, cuja inclinação é elevada.

Figura 11- Matação de rocha

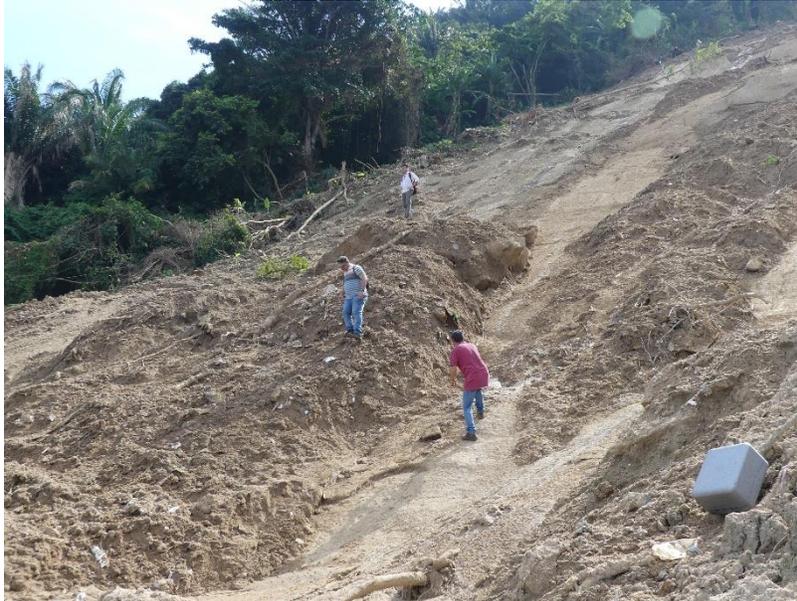
Figura 12- Visão clara de material terroso desagregado sobre a rocha autóctone

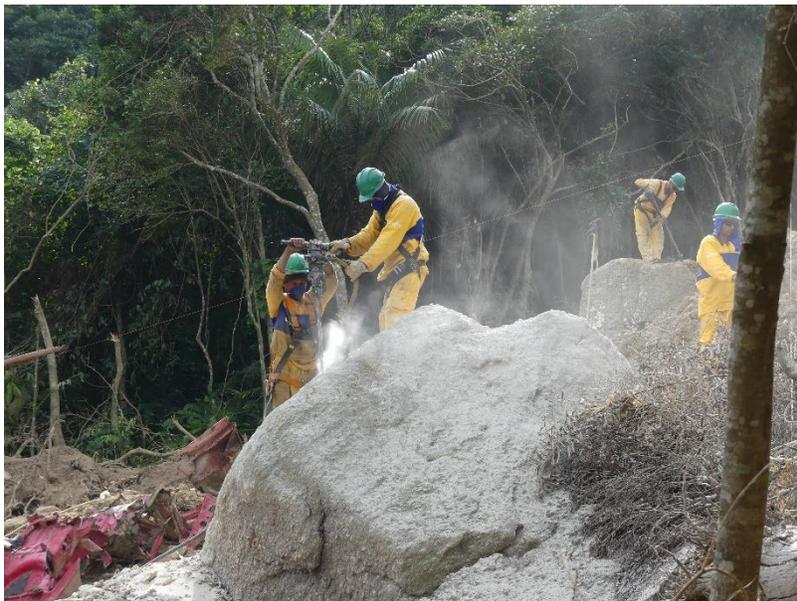
Figura 13- Funcionários da PCRJ realizando o desmonte de rochas

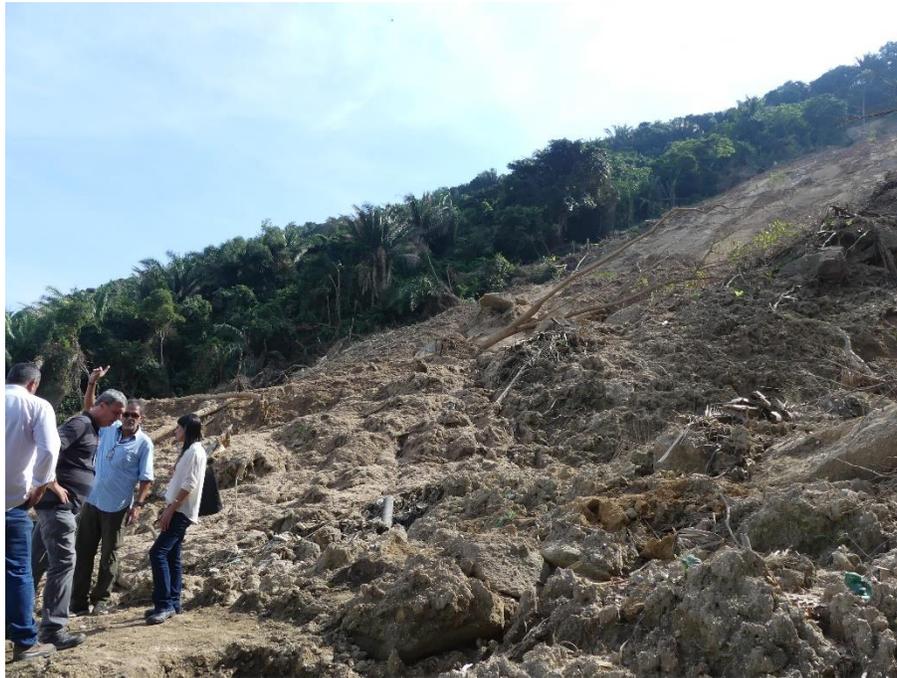
Figura 14- Visão ampla do local do escorregamento

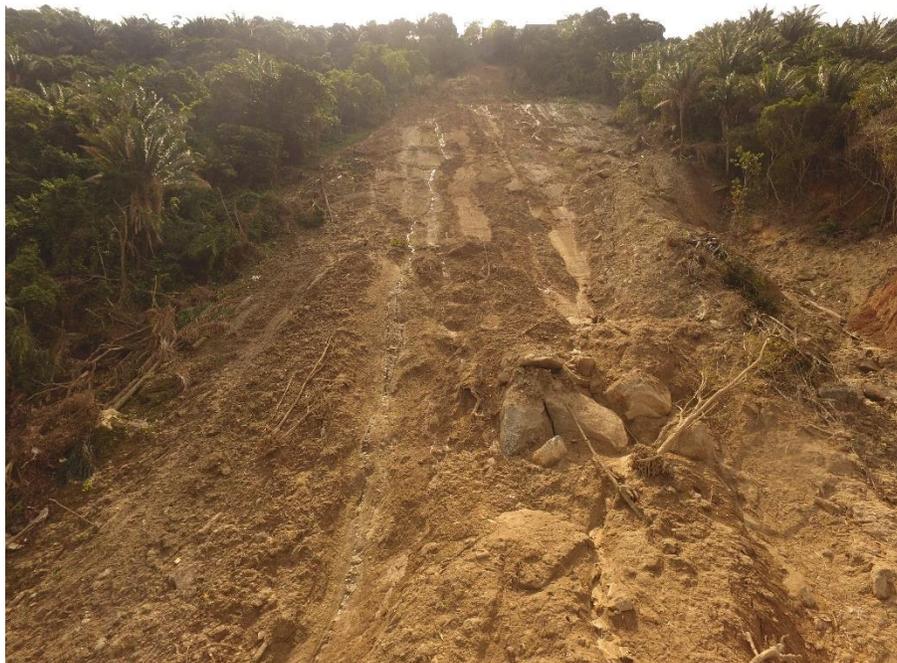
Figura 15- Vista frontal do deslizamento

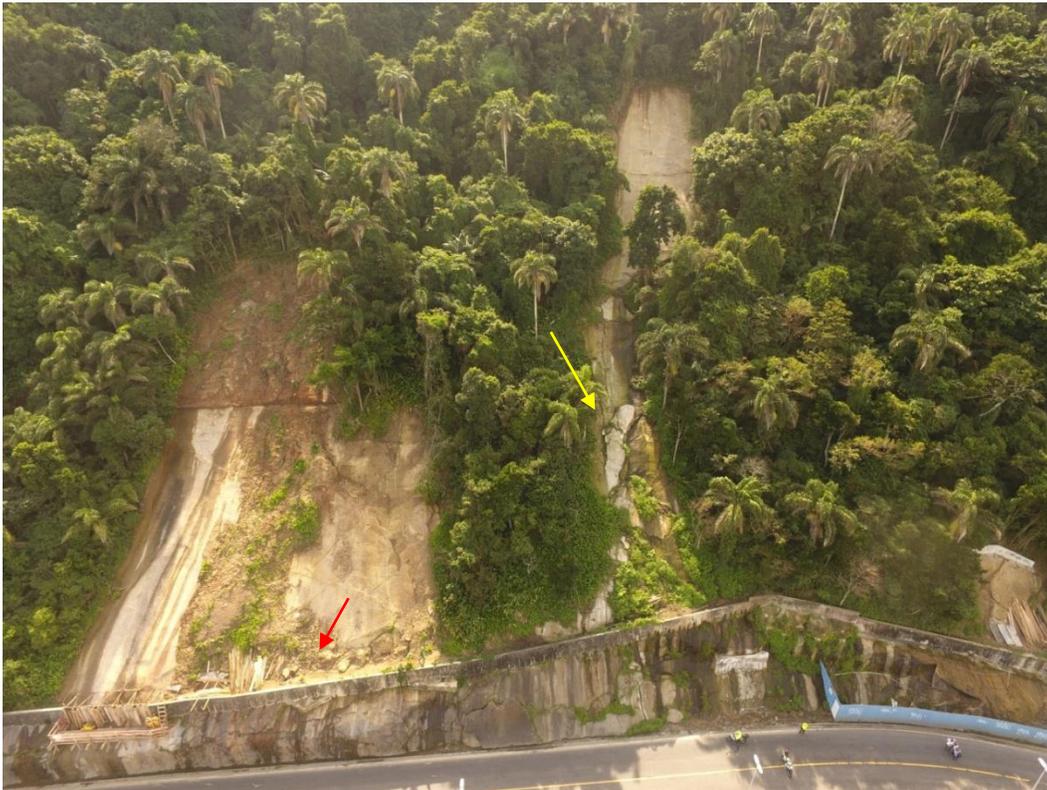
Figura 16- Vista geral do ponto 2, com blocos caídos no muro de contenção (seta vermelha). Nota-se a presença de água lavando a interface com a rocha. Matacão de rocha aparentemente desprendido devido a ação da contração e distensão da rocha (seta amarela).

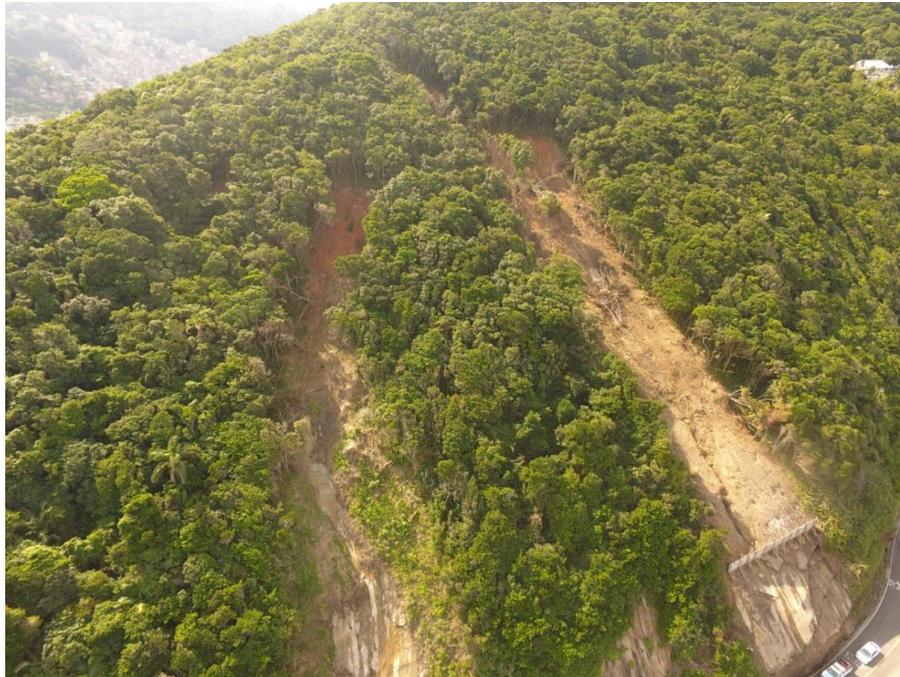
Figura 17- Escorregamentos 3 e 4

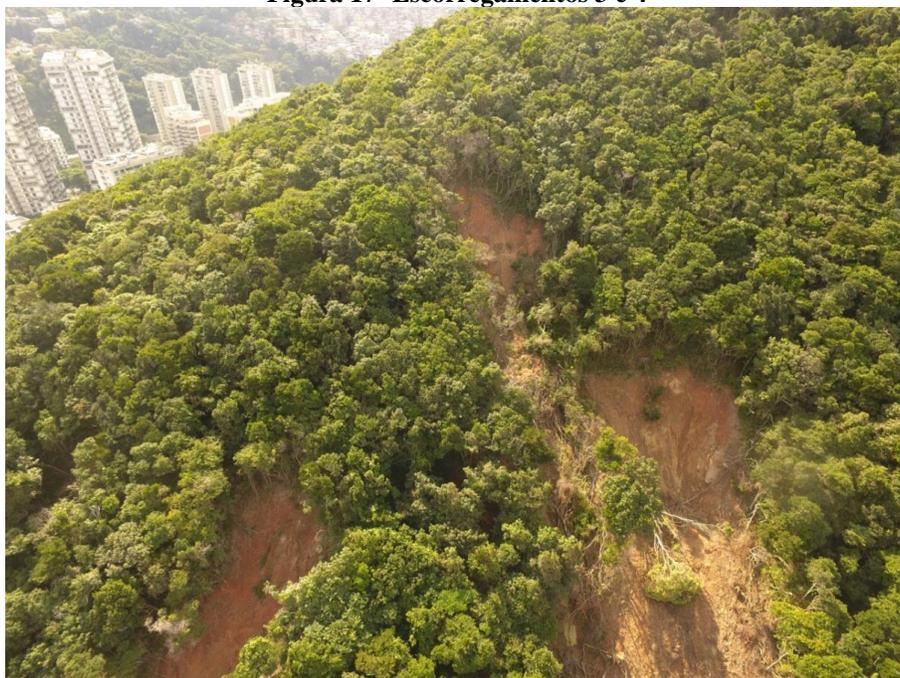
Figura 18- Detalhe da parte superior dos deslizamentos 3 e 4

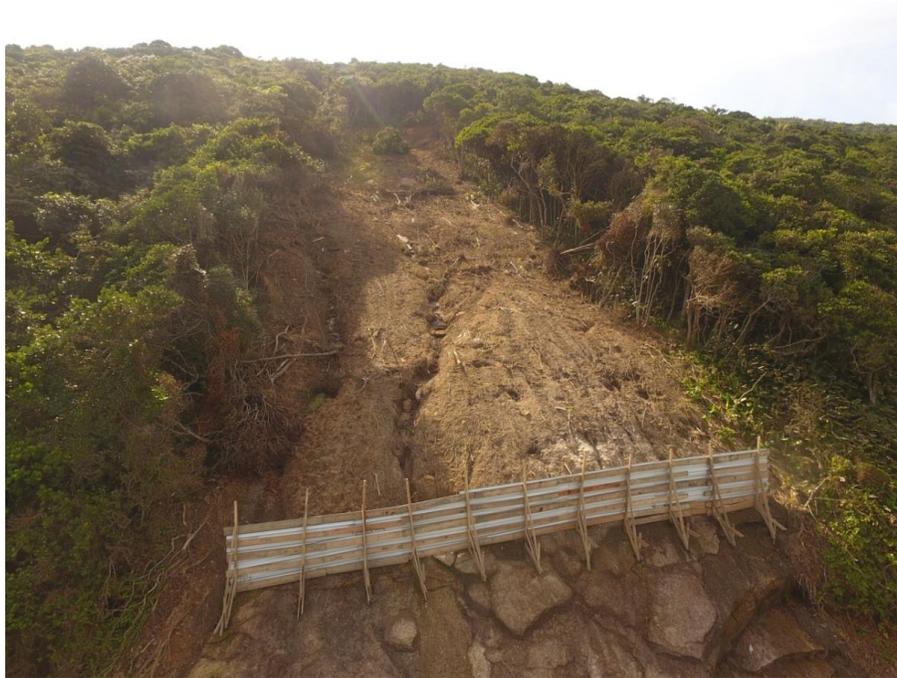
Figura 19- Detalhe do deslizamento 4 com material coluvionar (solo com blocos de rocha) e estrutura de contenção do deslizamento.

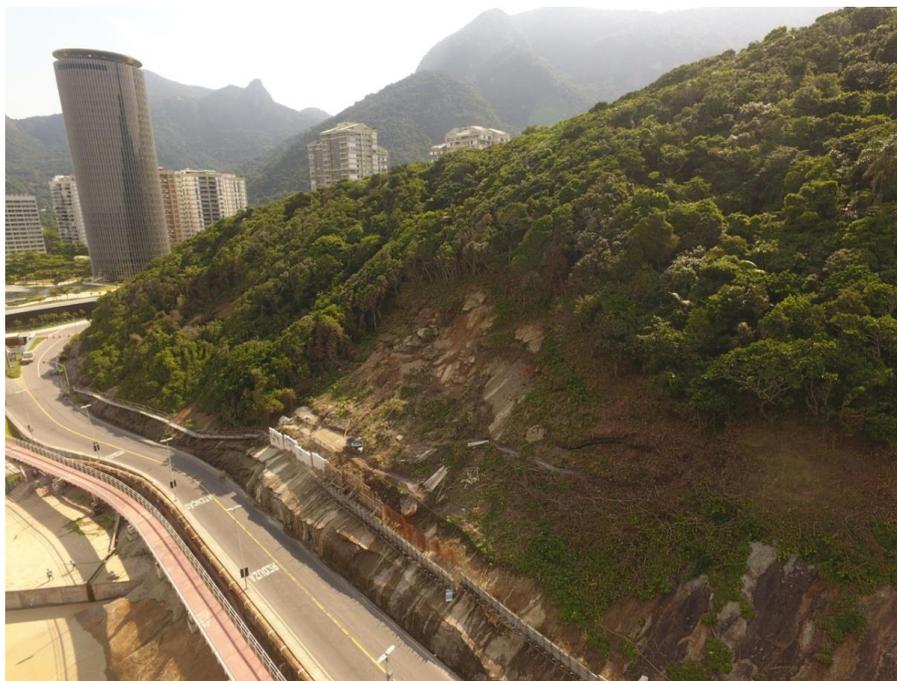
Figura 20- Detalhe do deslizamento 5, com blocos soltos

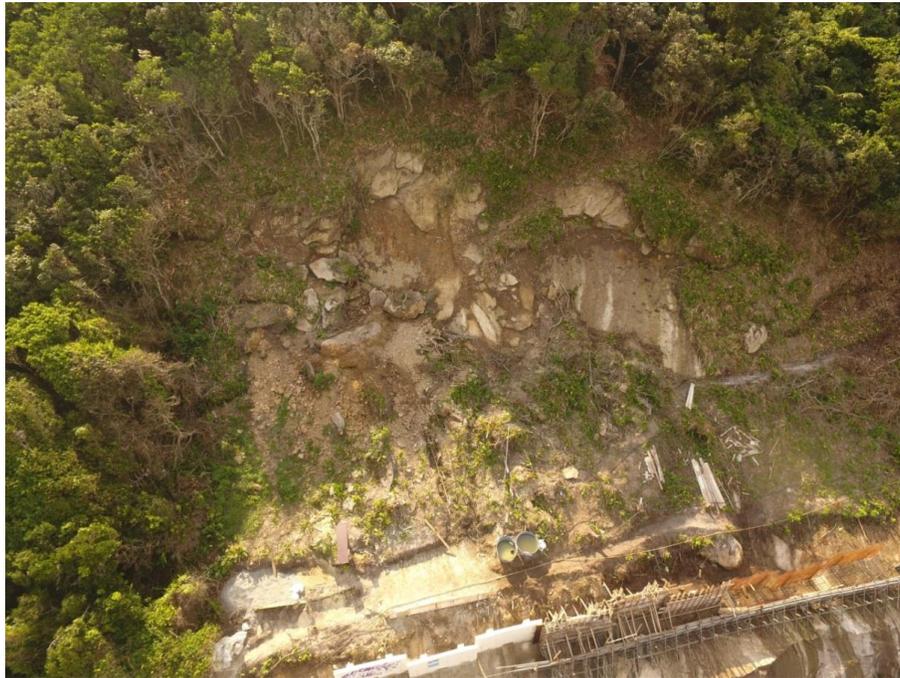
Figura 21- Contenção sendo feita no deslizamento 5

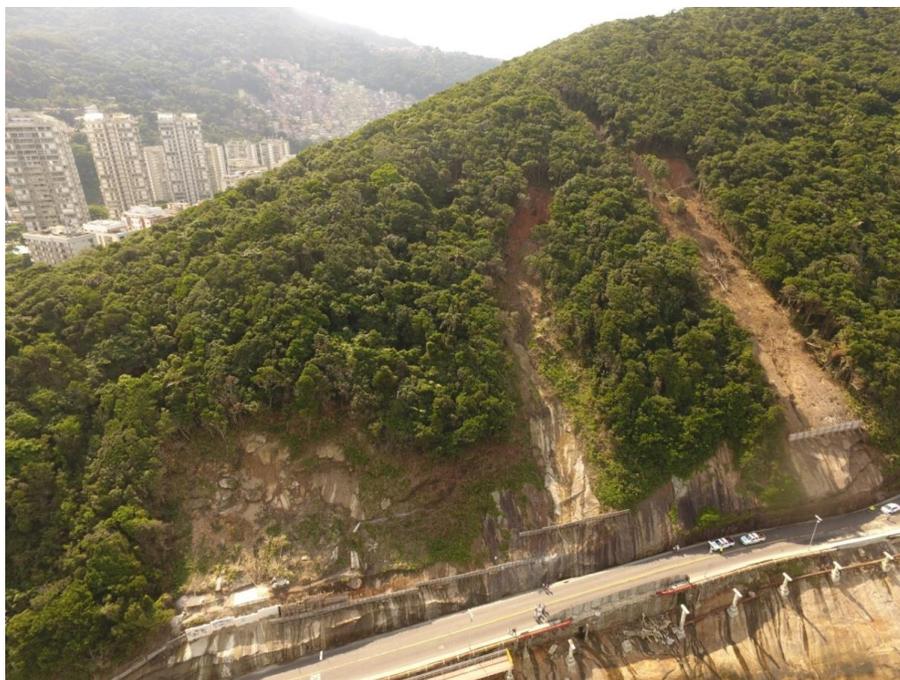
Figura 22- Vista geral dos deslizamentos 3, 4 e 5 da direita para esquerda
