Denúncia: Disposição inadequada de resíduo

Endereço: Rua Amaral Neto nº 18, Belford Roxo.

MPRJ 2018.00305177

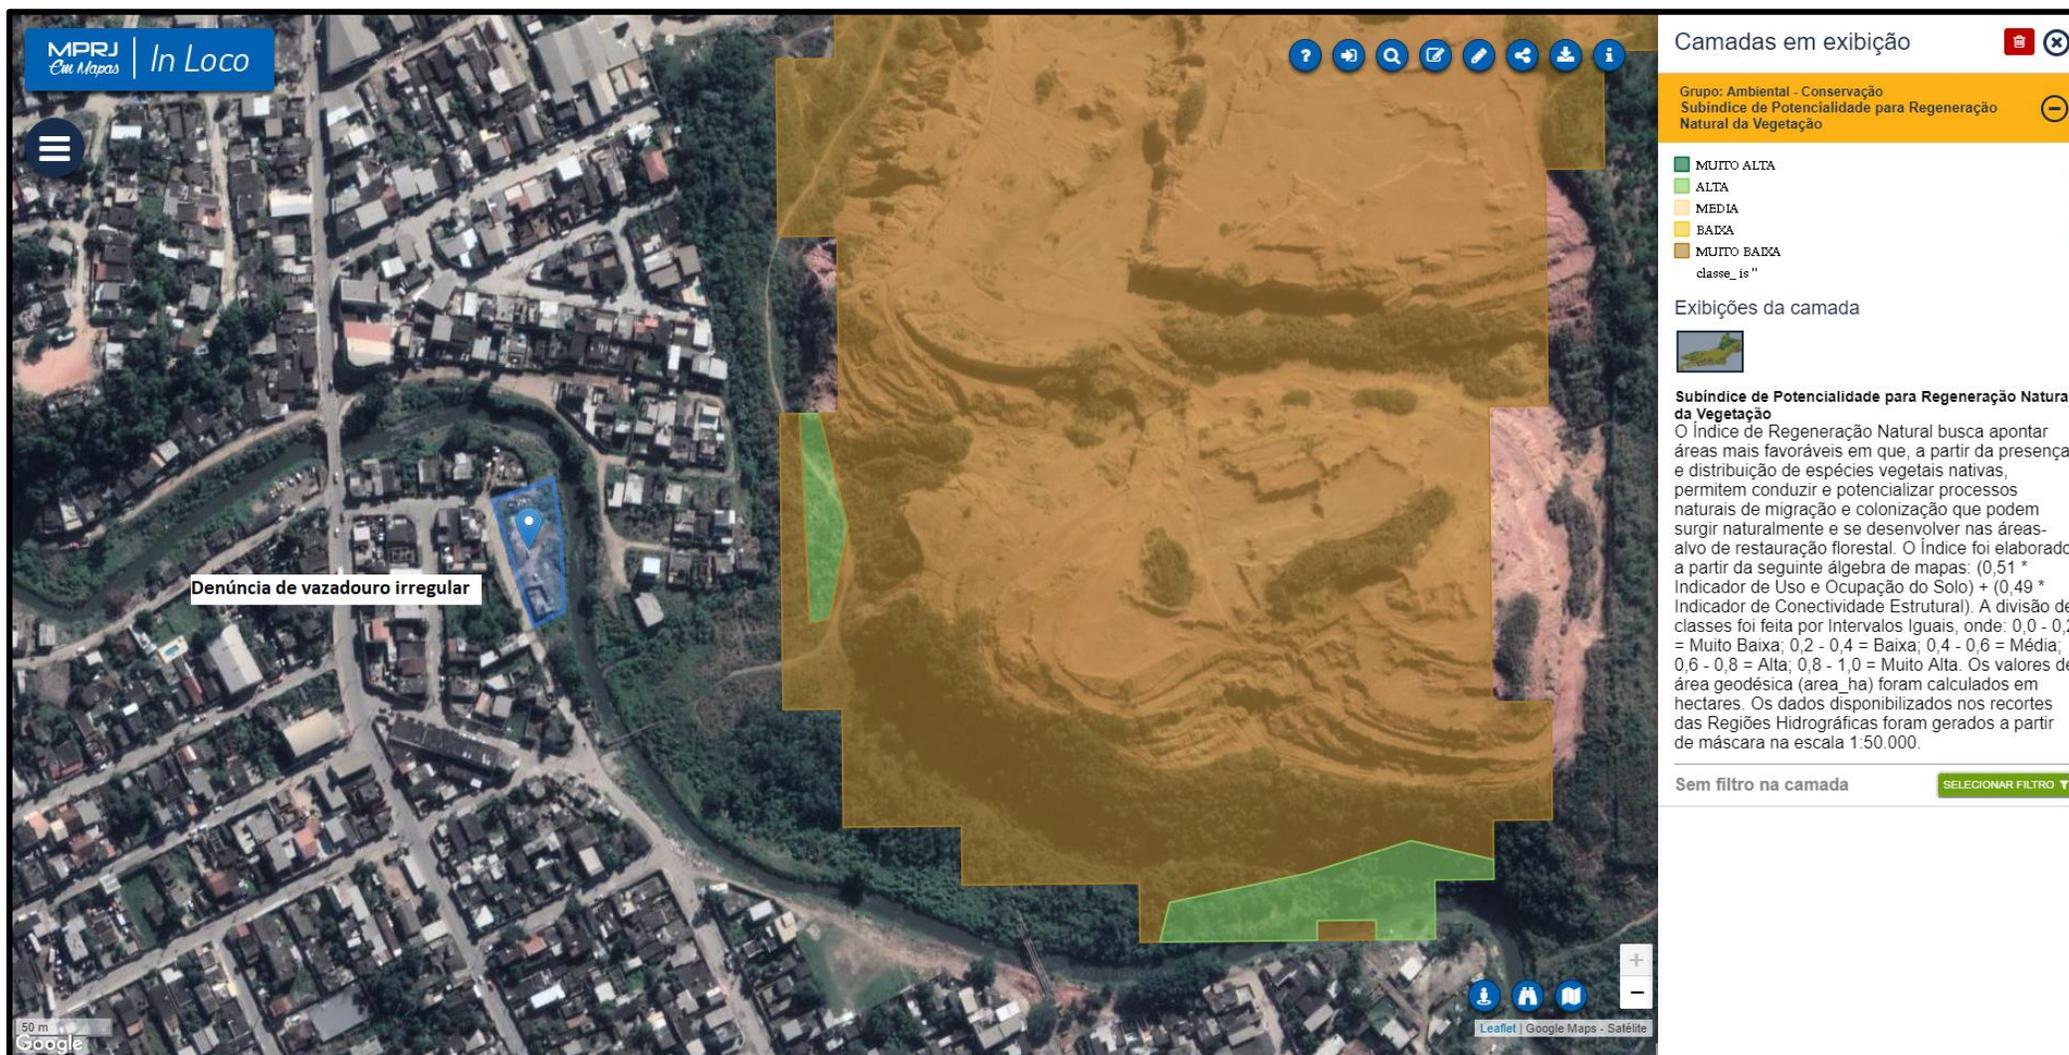
Figura 1: Vazadouro de resíduos localizado próximo à área com Índice de Potencial para Regeneração Natural da Vegetação “Muito Baixo”.

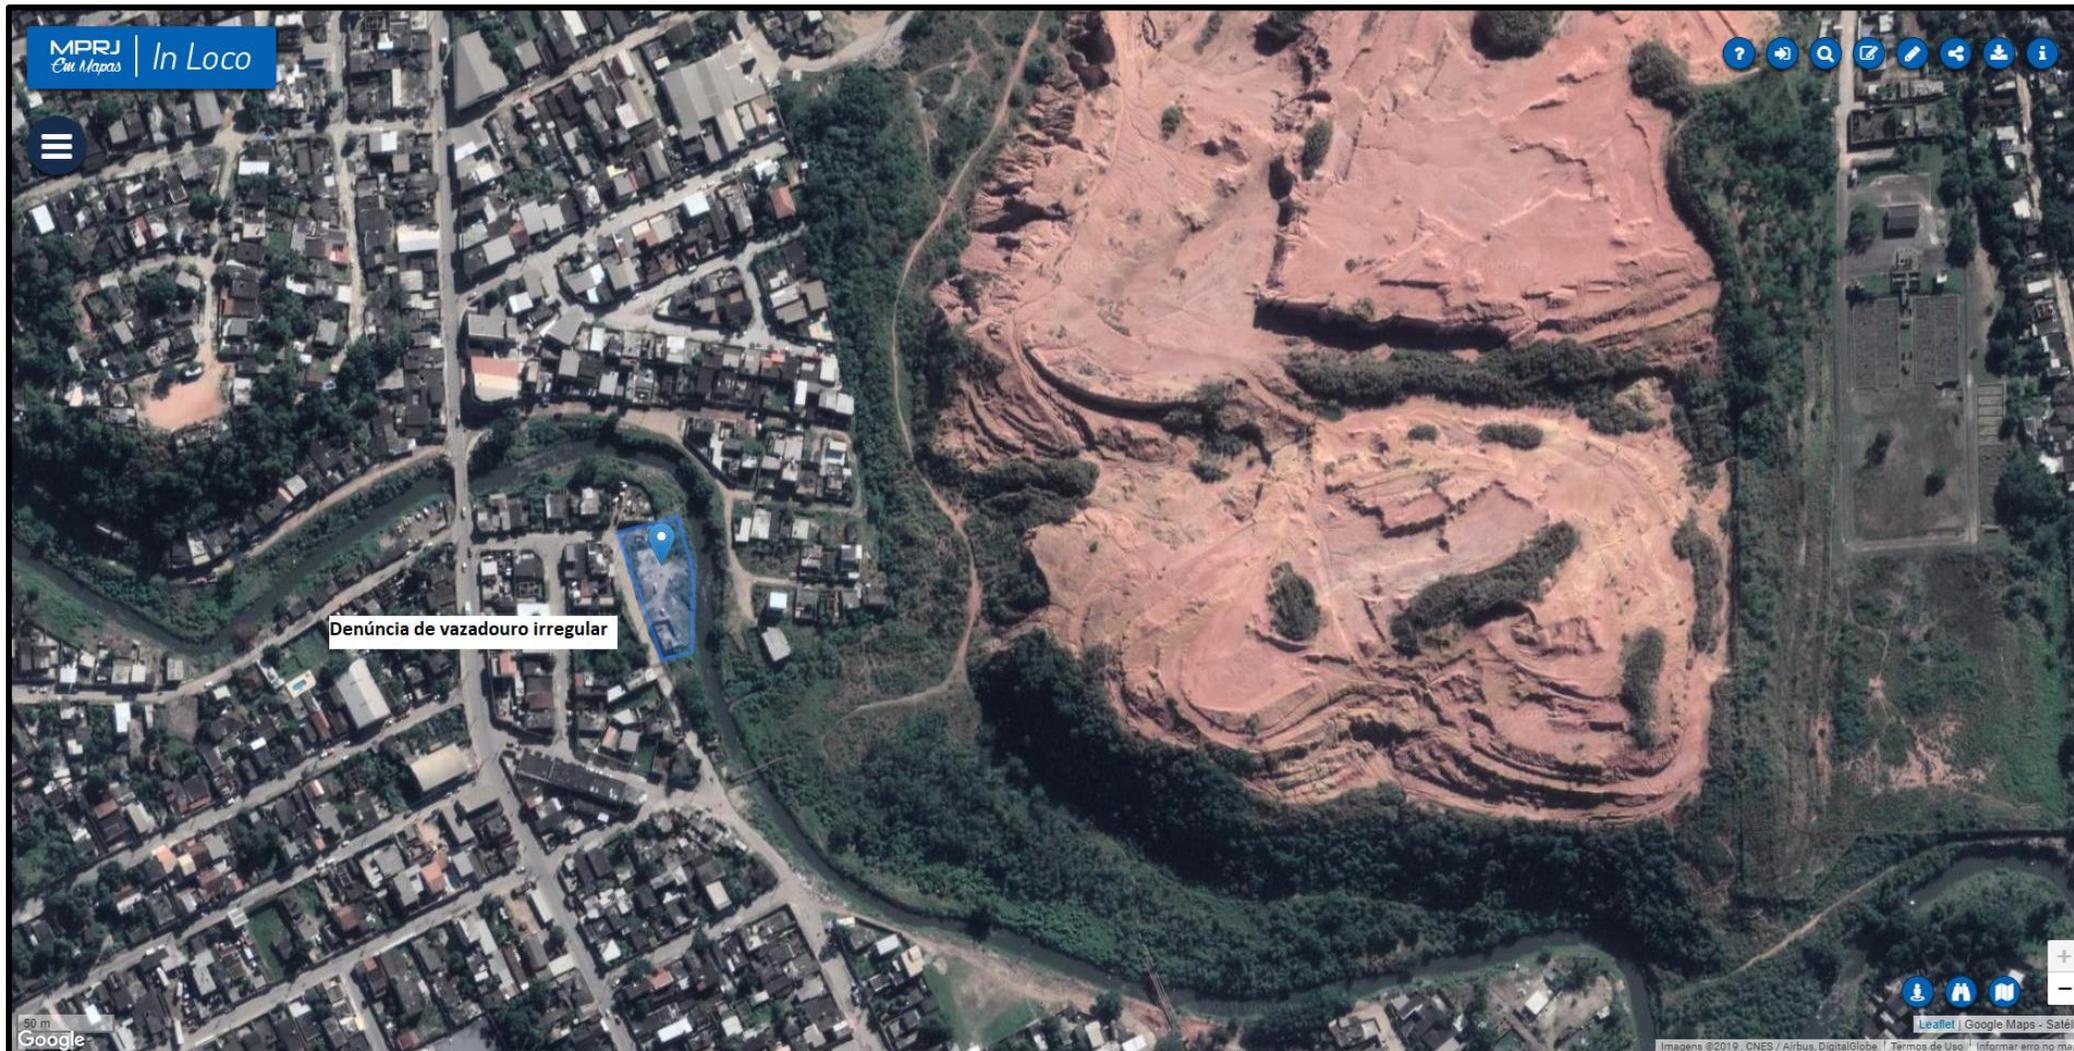
**Comentário:** No entorno do vazadouro, há atividade mineradora, que possui alto potencial de impacto no canal fluvial adjacente devido à grande disponibilidade de sedimentos. A atividade de vazadouro de resíduos pode contribuir para o aumento do assoreamento do canal.

Figura 2: Atividade mineradora adjacente a canal fluvial, em margem oposta ao vazadouro irregular de resíduos

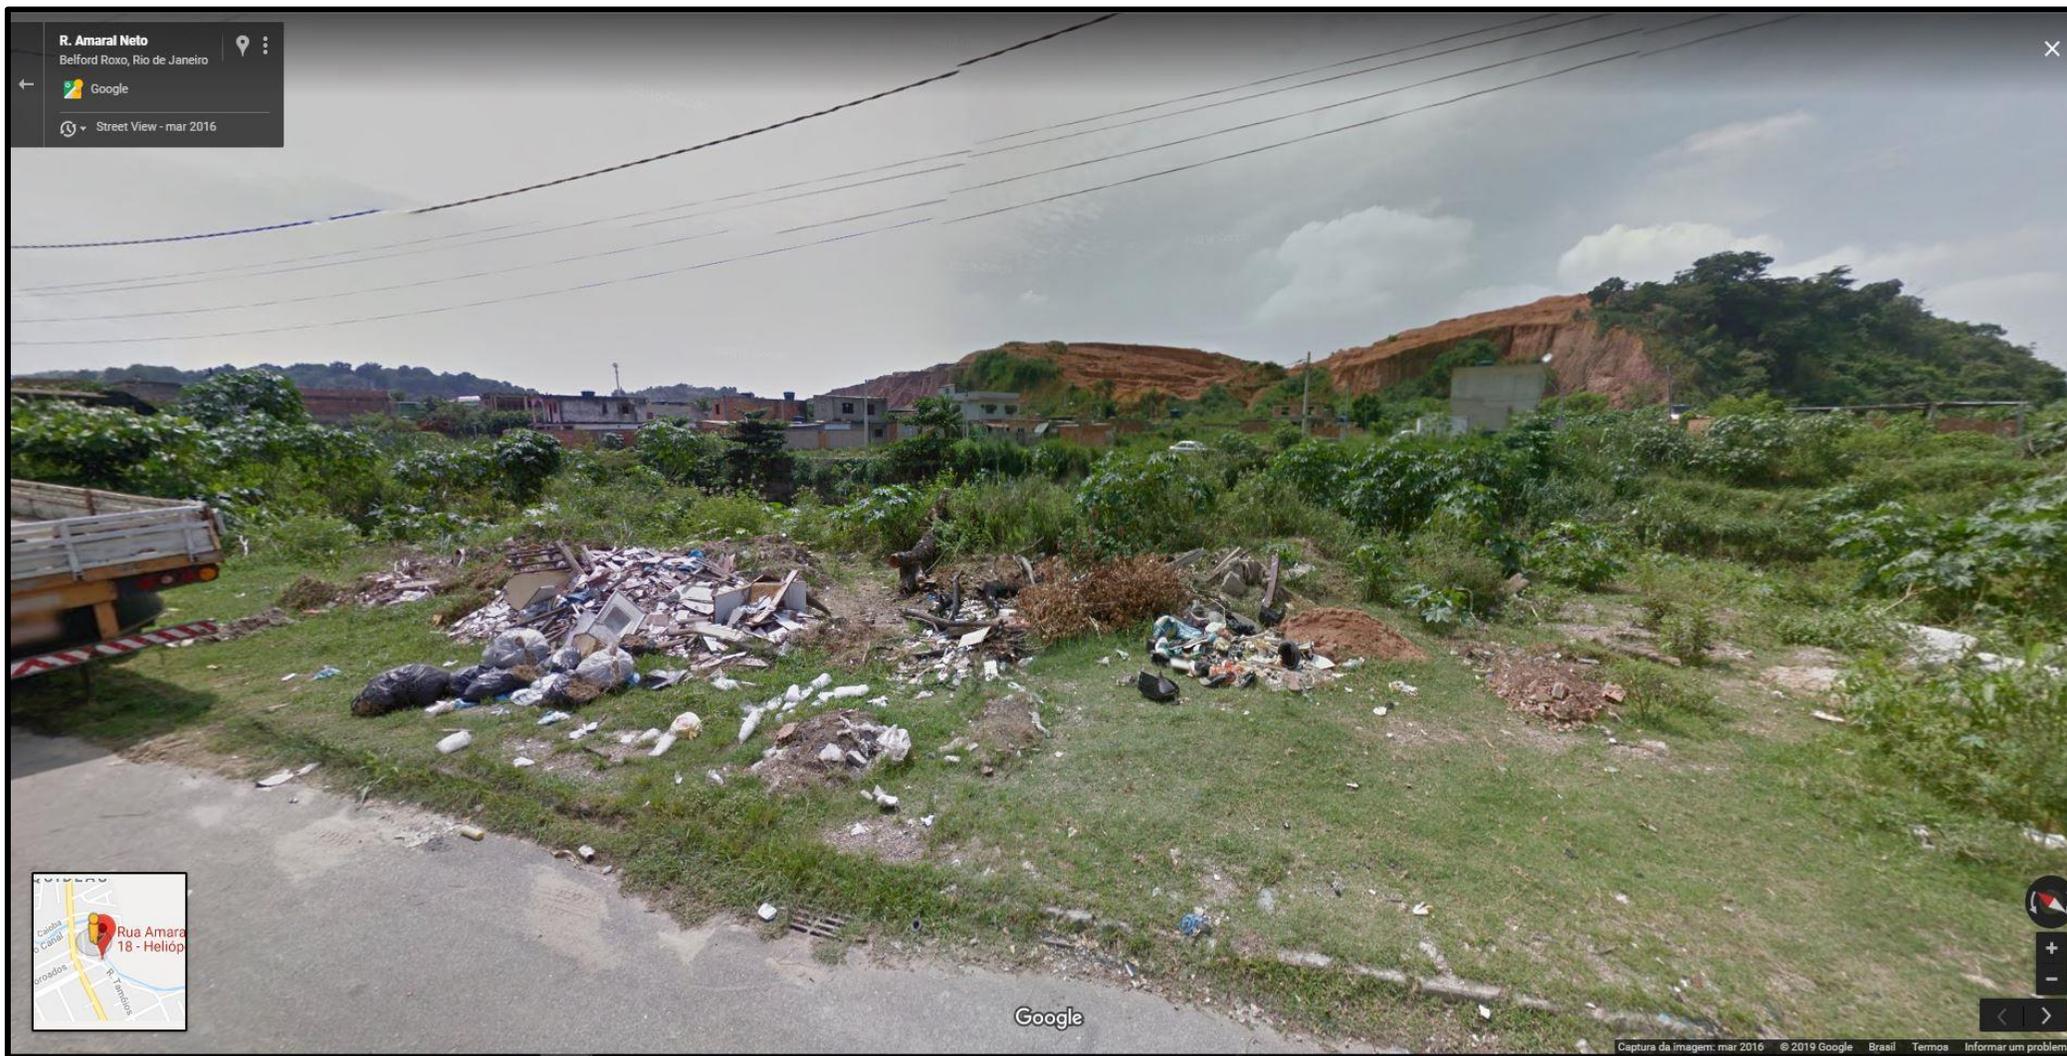
**Comentário:** Resíduos dispostos de modo inadequado na margem do canal fluvial. Resíduos disponíveis para remoção e transporte pelo canal em eventos chuvosos, contribuindo para o assoreamento.

Figura 3: Visada do vazadouro de resíduos, canal fluvial e área de mineração.
