RELATÓRIO TÉCNICO PARA MONITORAMENTO DE PROJETO DE RESTAURAÇÃO FLORESTAL / PRF PARA FINS DE ACOMPANHAMENTO ANUAL E QUITAÇÃO

O Pólo GasLub, antigo COMPERJ, localizado no município de Itaboraí, está inserido na planície de inundação das bacias hidrográficas Guapi-Macacu e Caceribu, a leste da baía da Guanabara.

A elaboração deste relatório seguiu as diretrizes e recomendações da Resolução INEA nº 143 de 14 de junho de 2017 e visa apresentar os resultados do monitoramento anual ao INEA com vistas à obtenção da quitação da obrigação 5.1.11.2 do TAC 1 do GasLub junto ao MP-RJ.

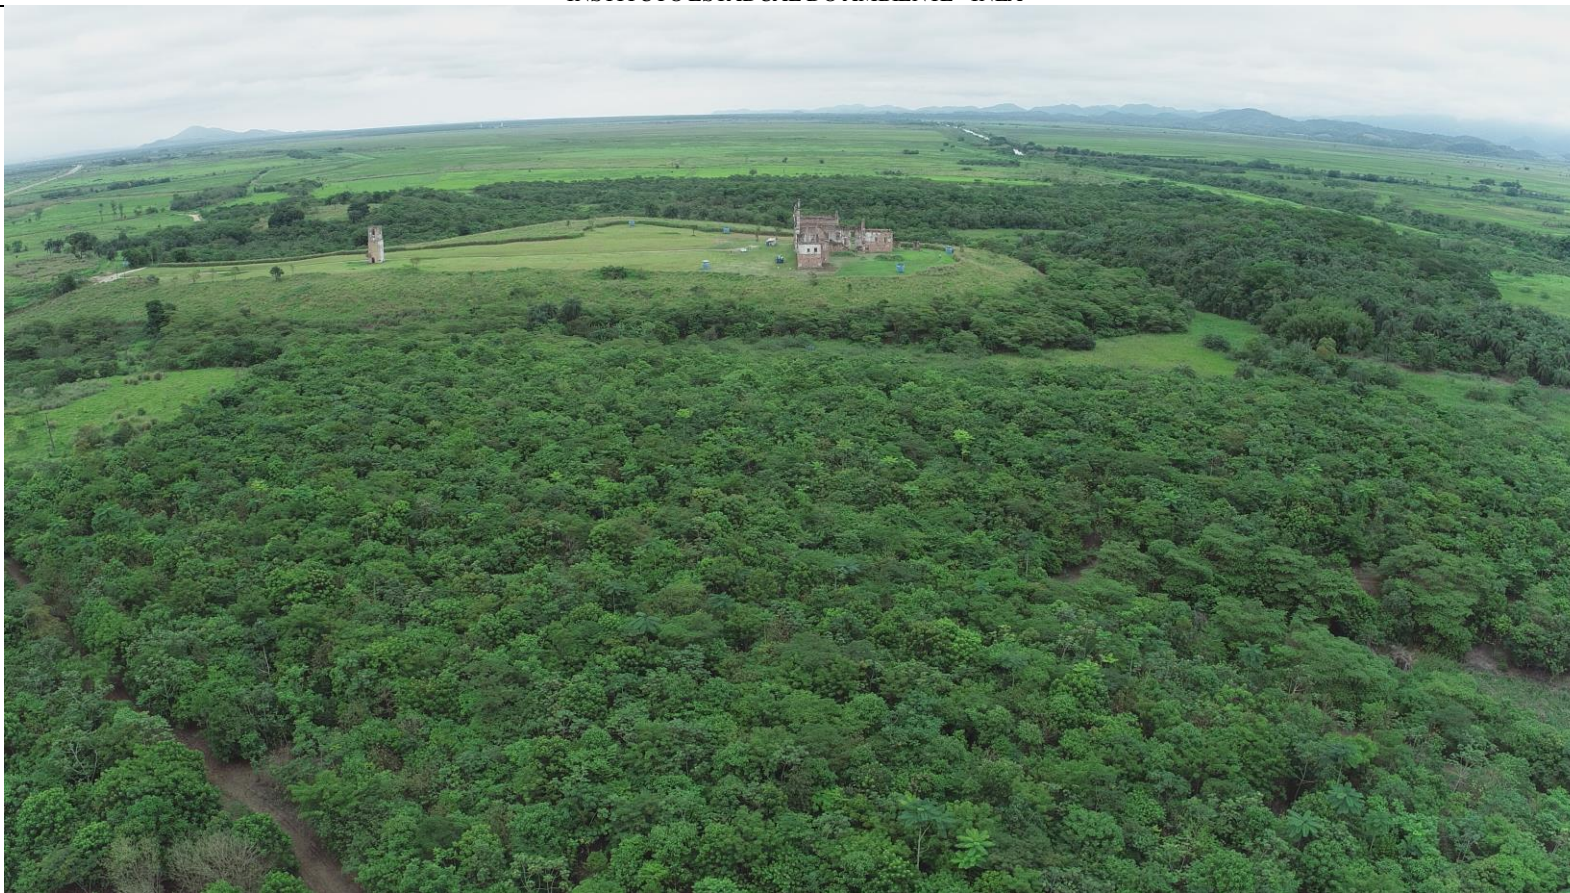
Fotografia aérea do setor 1 do reflorestamento, no entorno do Convento São Boaventura.

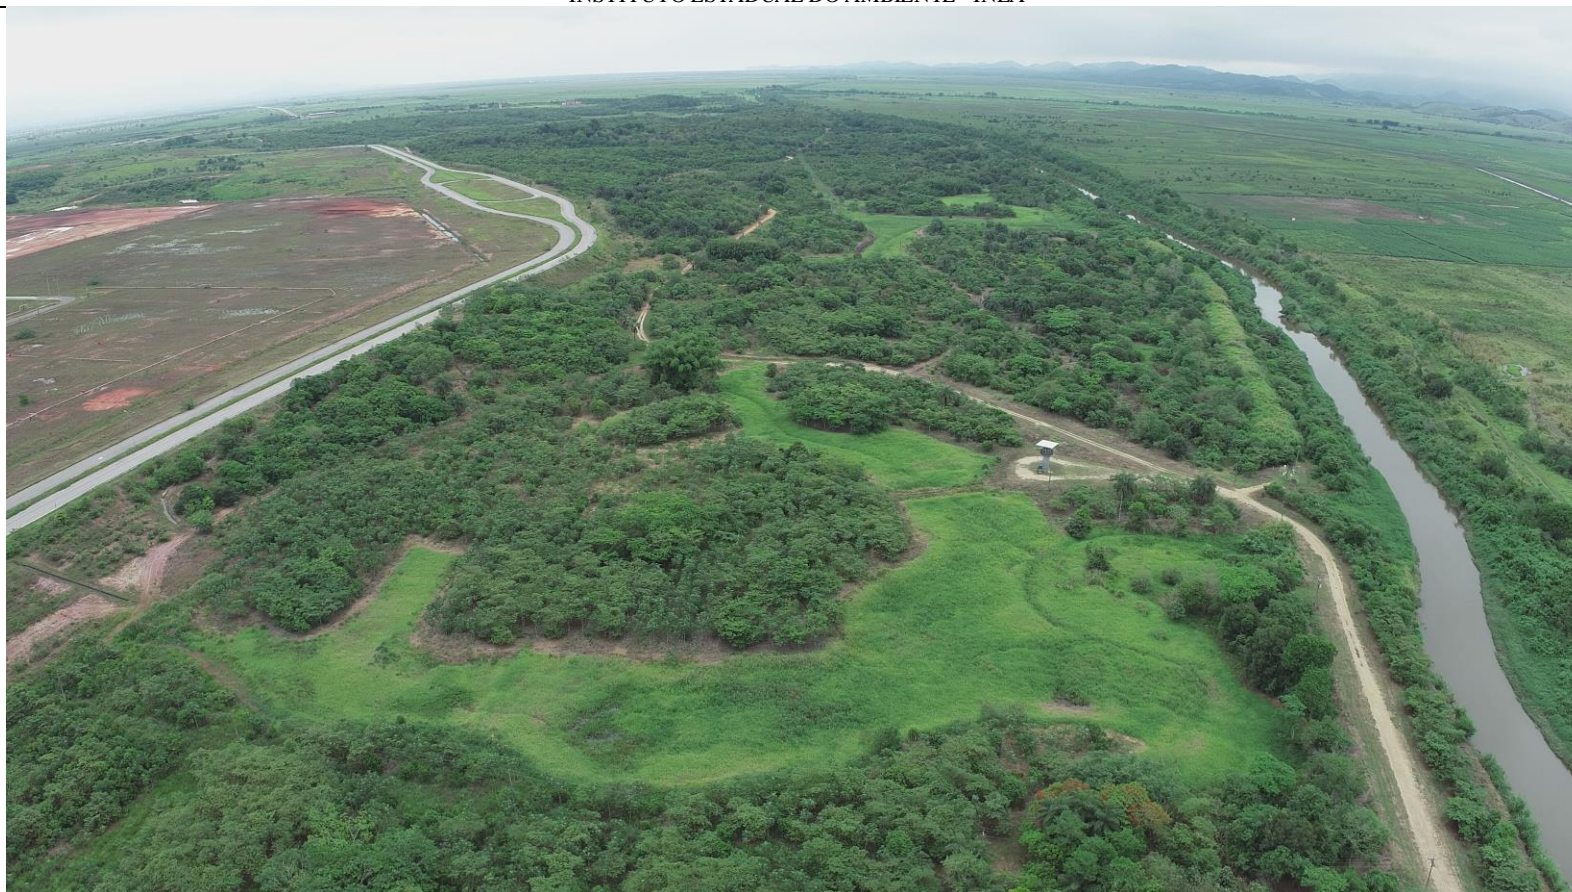
Fotografia aérea da parte de transição entre os setores 1 e 2, com destaque para área brejosa entremeada nas áreas de plantio.

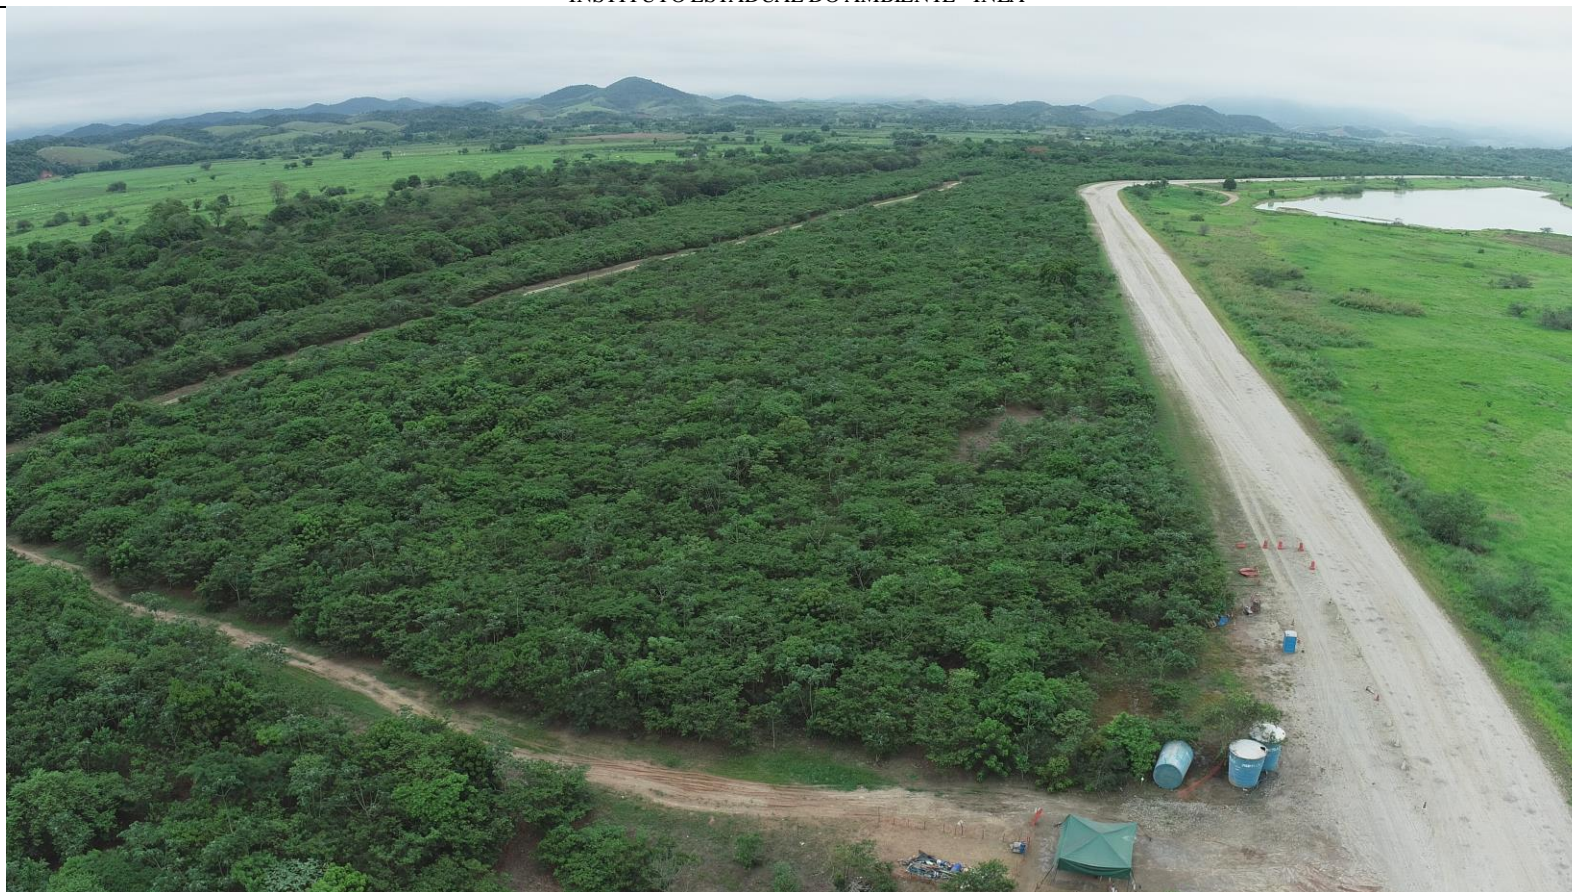
Fotografia aérea do setor 2 do reflorestamento.

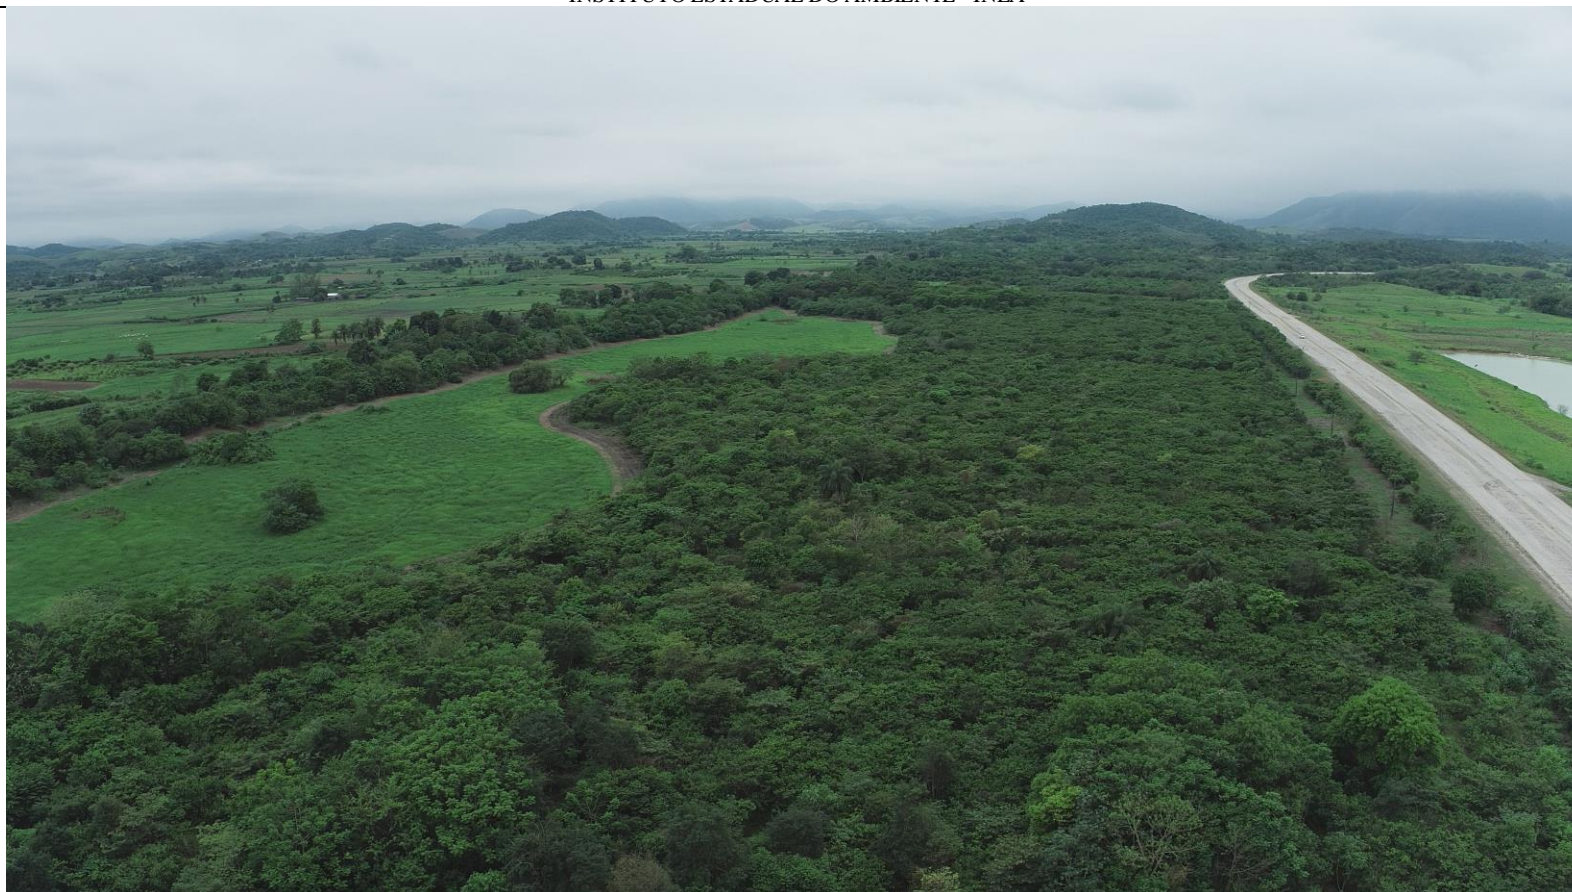
Fotografia aérea do setor 2 do reflorestamento, com destaque para área brejosa entremeada nas áreas de plantio.
