**AÇÃO CIVIL PÚBLICA – DANO AMBIENTAL
PROCESSO ELETRÔNICO Nº. 0124330-03.2019.8.19.0001**

LAUDO SUMÁRIO

OBJETO DA LIDE: Verificação das condições de estabilidade dos taludes da Avenida Niemeyer, s/nº, São Conrado / Vidigal, município do Rio de Janeiro - RJ

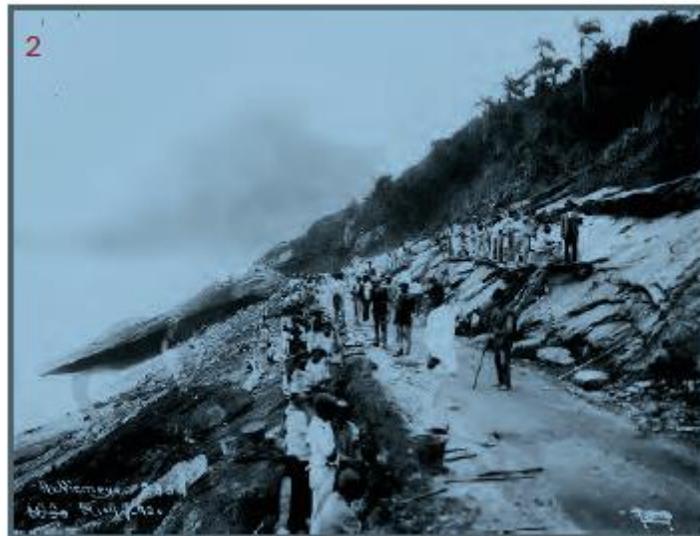
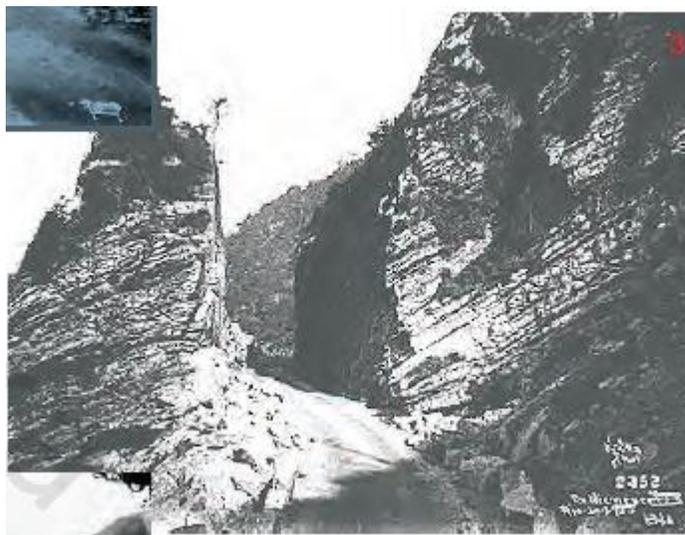
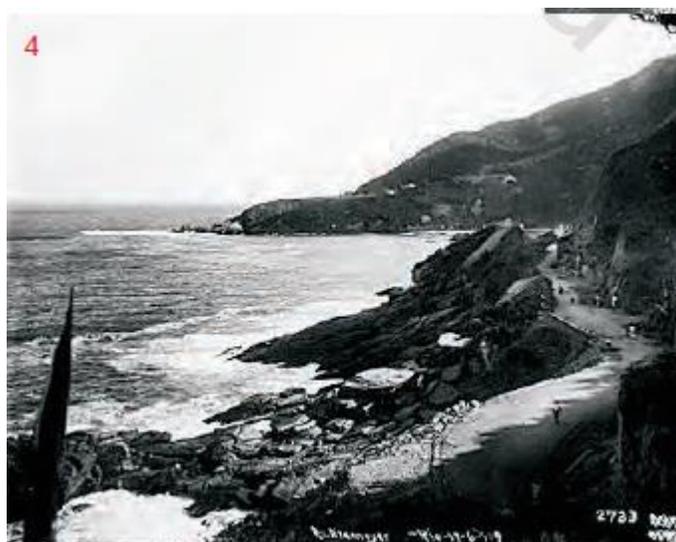
Consta que ainda em 1891 já se pretendia construir a Av. Niemeyer para utilização como leito de via férrea, conforme fotos abaixo:
