EXMO. SR. DR. DESEMBARGADOR RELATOR DA DÉCIMA TERCEIRA CÂMARA CÍVEL DO
TRIBUNAL DE JUSTIÇA DO ESTADO DO RIO DE JANEIRO.

Agravo de Instrumento nº 0030603-90.2019.8.19.0000

INFORMAÇÃO TÉCNICA GATE nº 1030/2019

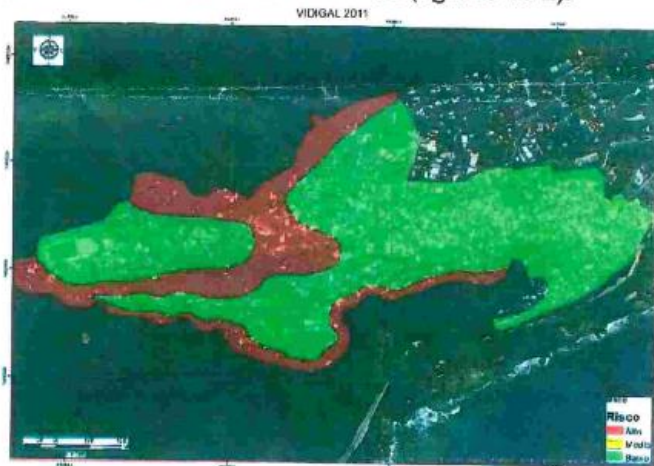
Figura 1 – Mapa de Risco do Vidigal em 2011

Em atenção ao ofício da 2ª PJURB nº 116/2019, ref. ao Inquérito Civil URB 1234, temos a informar que não é de nossa competência o monitoramento do crescimento da ocupação em qualquer área da cidade, formal ou informal. Contudo, quanto ao gerenciamento do risco geológico-geotécnico existente na Comunidade do Vidigal, temos a informar que, em função das diversas intervenções realizadas a partir de 2011, foi mitigado grande parte do alto risco na comunidade (figuras 1e 2).

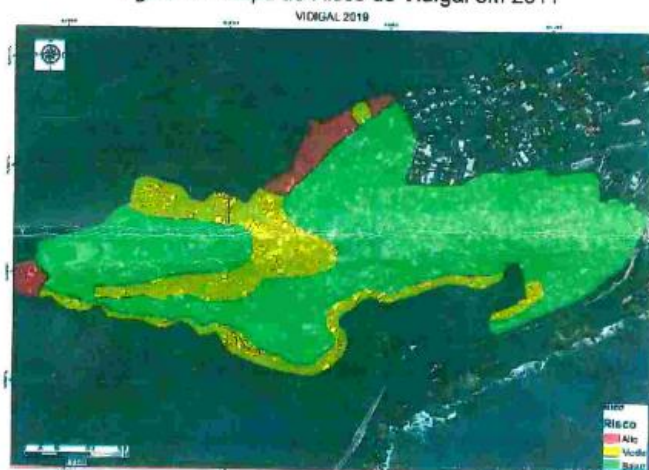
Figura 2 – Mapa de Risco do Vidigal em 2019
